Türkiye Arkeolojik Yerleşmeleri Projesi  
*The Archaeological Settlements of Turkey*

# TÜRKİYE ARKEOLOJİK TAHRİBAT RAPORU 2008

MARMARA BÖLGESİ - BİZANS DÖNEMİ  
NİSAN - EYLÜL 2008

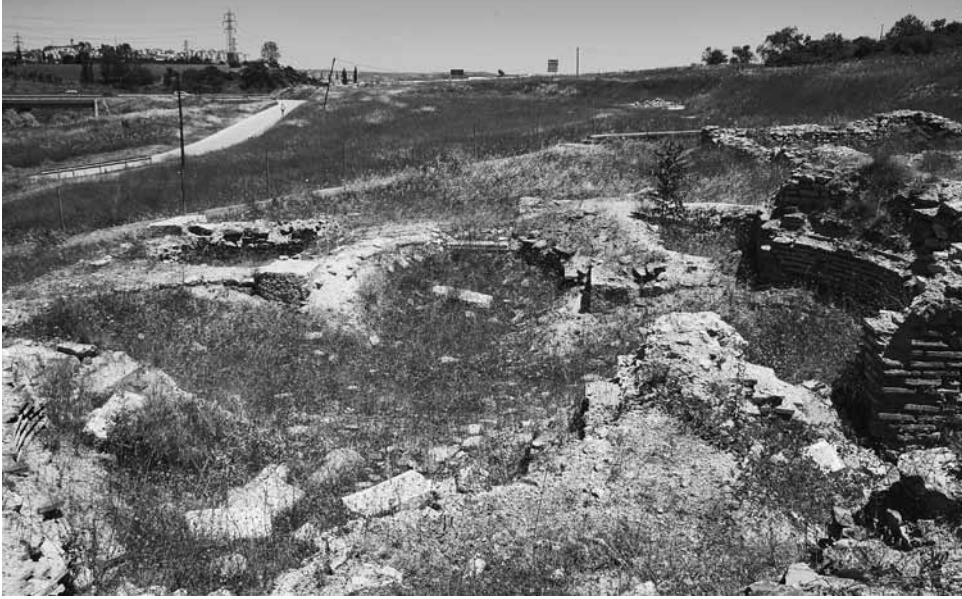
**İzmit Kuzey Nekropolü:** İzmit'in kuzeyinde, Orhan Mahallesi'ndeki bu yapı kompleksi, Son Roma ve İlk Bizans Dönemi'ne ait halk tipi mezarlarıyla bölgenin en önemli antik mezarlık alanlarından biridir. 4. yüzyıla tarihlenen bu yapılar, hemen yakınından geçen İstanbul-Ankara karayoluna bağlanan yolun ve İzmit'in hızlı gelişen mahallelerinden biri olan Turgut Mahallesi'nin tehdidi altındadır.

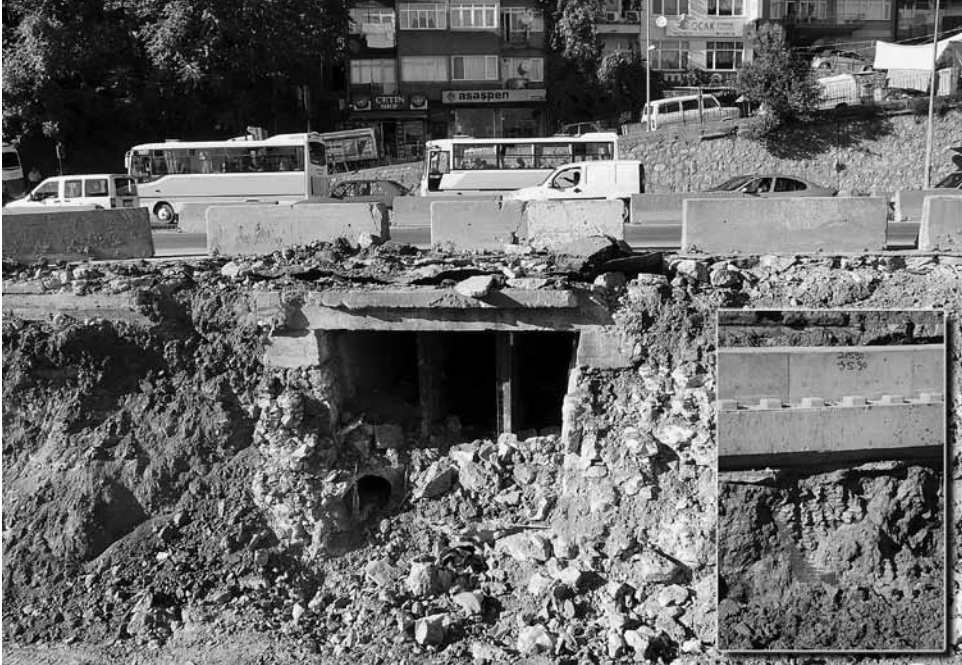
**İzmit Şehir Surları:** İlk olarak, I. Nikomedes (MÖ 278-250) tarafından inşa edilmiş olan İzmit Surları'nın günümüzde ayakta kalan kısımları, 4. yüzyıldan 15. yüzyıla kadar dört ana dönemin izlerini taşımakta. Nikomedya'nın deniz surları, 1955 yılında bölgeden D-100 Karayolu'nun geçmesi ile yağmalanmış ve yok edilmiş. Çalışmalarına 2008 yılında başlanan, İzmit SSK Kavşağı'ndaki battı-çıktı inşaatı sırasında yeniden ortaya çıkan surların yaklaşık 2 km boyunca devam ettiği tespit edildi. Bugün inşaatın içinde yer yer izlenebilen 2000 yıldan daha eski olan surlar, yol çalışmaları kapsamında yok edilirken, İstanbul-Ankara arası, karayoluyla 2 dakika kısalmış olacak.

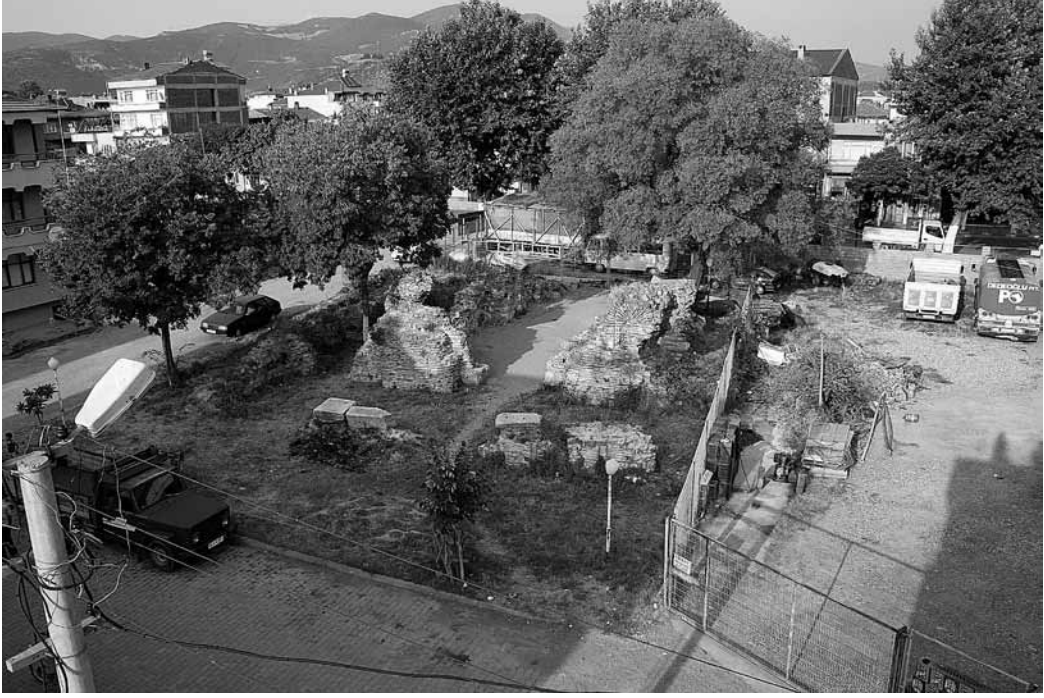
**İznik Kilise Kalıntısı 2:** 11. yüzyıla tarihlenen İznik Kilisesi 2, İznik'teki diğer kiliselerle aynı kaderi paylaşıyor. Güney bölümü otoparkın, kuzey kısmı yolun, doğusu da dükkanların altında. Bir de yerel yetkililerin, “tahrip ettik bari güzel gözüksün” diyerek diktikleri ağaçlar... Kiliseden kala kala bir iki duvar, bir iki taş parçası... Onlar da yakında otoparkın altında kalacak.

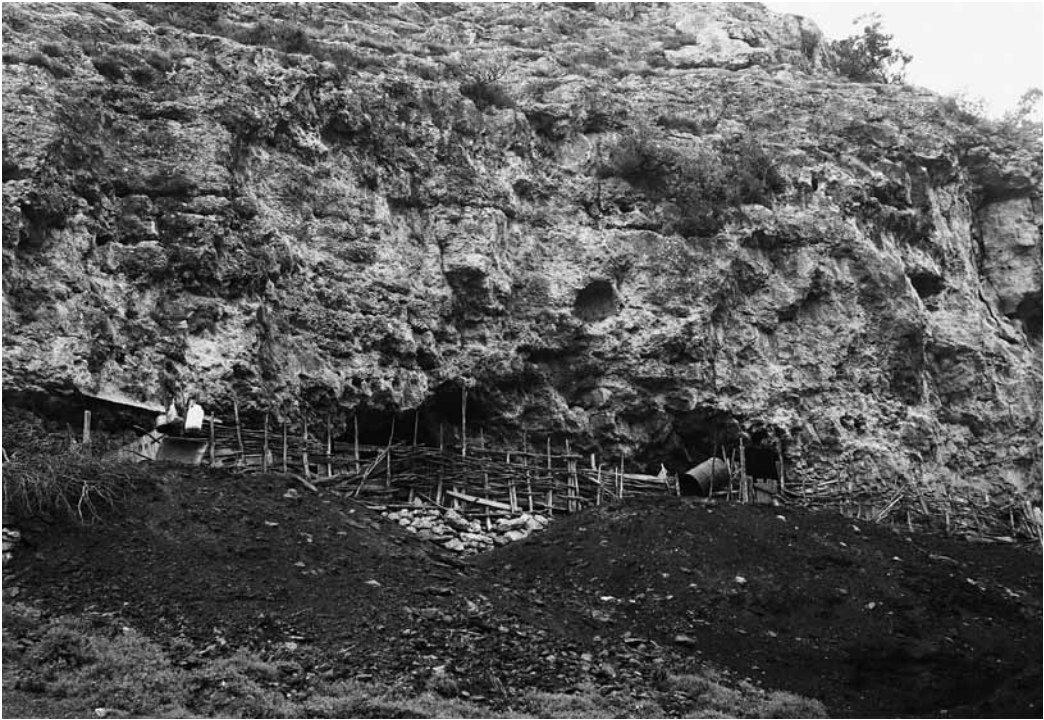
**Direkli Mağara Manastırı:** Vize yakınlarındaki bu mağara manastırı kayalara oyulmuştur. Çok sayıda mekandan oluşan ve büyük bir kiliseye sahip olan bu kompleks bugün keçilere ve çoban köpeklerine ev sahipliği yapıyor. Pek misafirperver olmayan köpekler ve ağır sahipleriyle, içeriye istif edilmiş keçilerden kaynaklı olarak manastırın içine girebilmek imkansız.

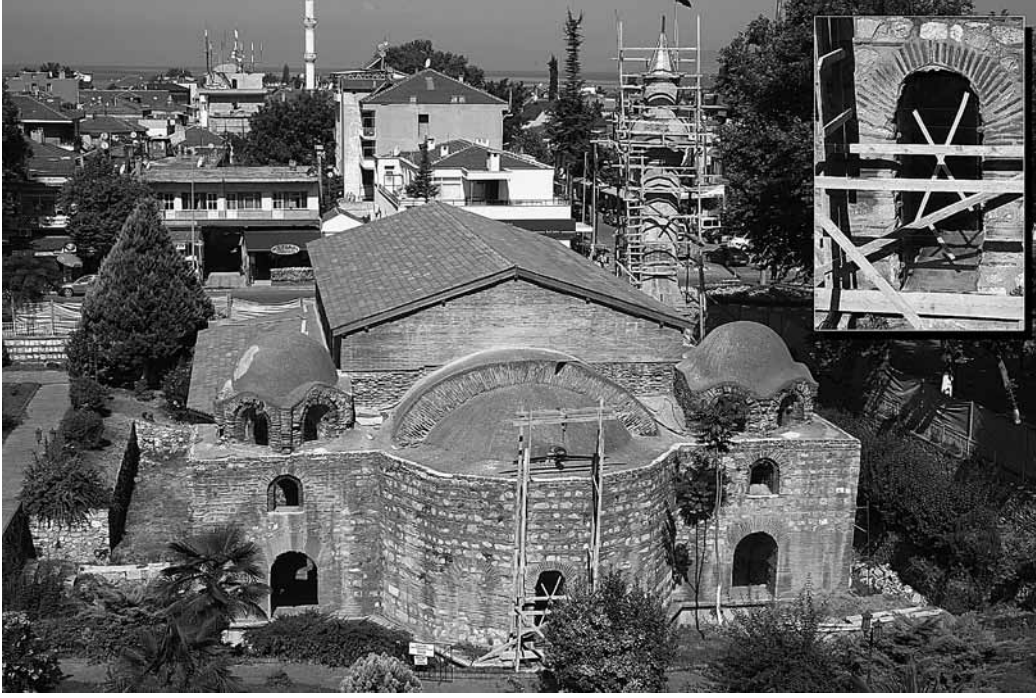
**İznik Ayasofyası:** İznik'in hemen hemen merkezinde yer alan Ayasofya, son dönemdeki, bilgisiz, birikimsiz yetkililerin ve müteahhitlerin müdahaleleriyle kimliğinden, tarihsel değerinden ve özgün mimarisinden geriye pek birşey kalmayacak biçimde tümüyle değişikliğe uğratılmıştır. Yıkılmış duvarları, tuğladan yüksek kırma çatısı, beton dökülmüş kubbeleri, camlarla kapatılmış açıklıkları, betondan inşaa edilmiş minaresi, elektrik kabloları ve su boruları...

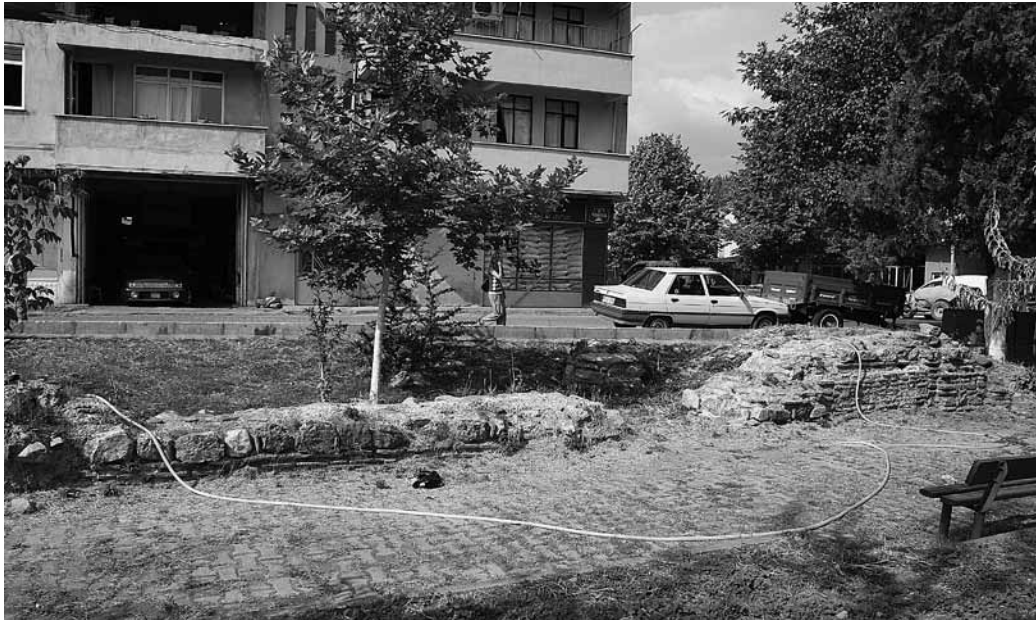
**İznik Kilise Kalıntısı 1:** İznik'te İstanbul Kapı yakınlarındaki bu 11. yüzyıl kilisesinin, bugün sadece güney bölümü kalmış. Kilisenin bir kısmı Kumbaşı Sokağı açılırken yok edilmiş; gerisi ise 2006 yılında aynı sokak genişletilirken. Kilisenin etrafı park haline getirilmiş, ağaçlandırılmış ve banklar yerleştirilmiş. Yapıya ait mimari parçalar da banklarda kullanılmakta. Kültür varlıklarını koruma adına ise yapılan tek bir şey var: Kilise hergün sulanıyor!

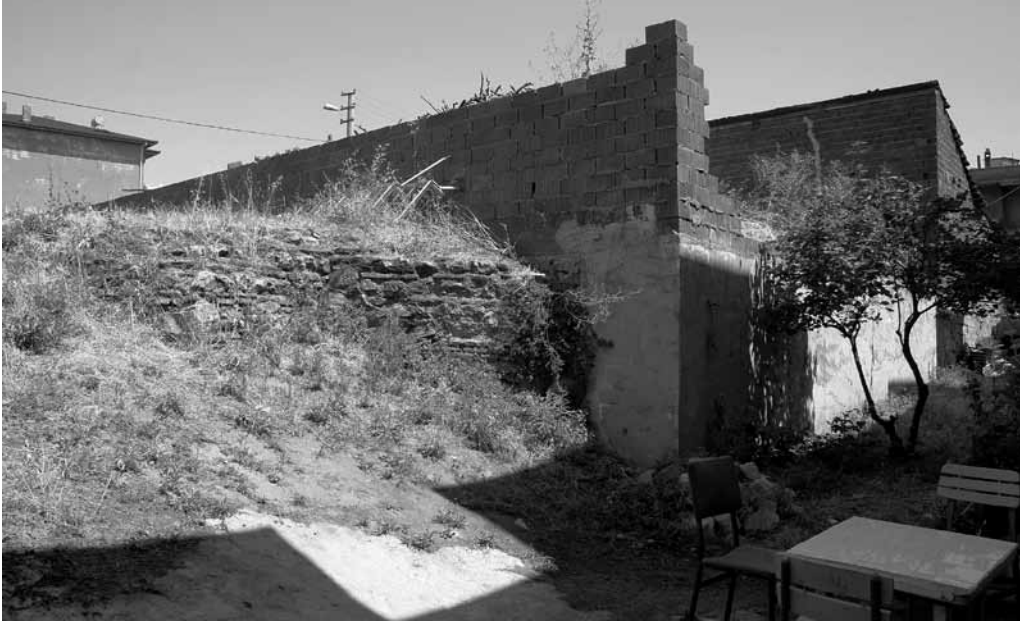
**İznik'te Yapı Kalıntısı:** Mustafa Kemal Paşa Mahallesi'ndeki bu kalıntıların kazısı 1988-94 yılları arasında yapılmış. İçinde büyük bir kilisenin olduğu bu yapı kompleksinin Bizans Dönemi İznik Sarayı'nın bir bölümü olabileceği düşünülüyor. Fakat aralarında Bağkur Evleri de olmak üzere çok sayıda bina bu kalıntıların üzerine inşaa edilmiş. Bugün de çevrede inşaatlar devam ediyor. Sağında solunda, önünde arkasında duvarlar, yerlerde seramikler, çevrede mimari parçalar... Ama müteahhit Koruma Kurulu'na burada birşey olmadığını ispatlamış olacak ki bina temelini Bizans yapısının tam üzerine atmış.

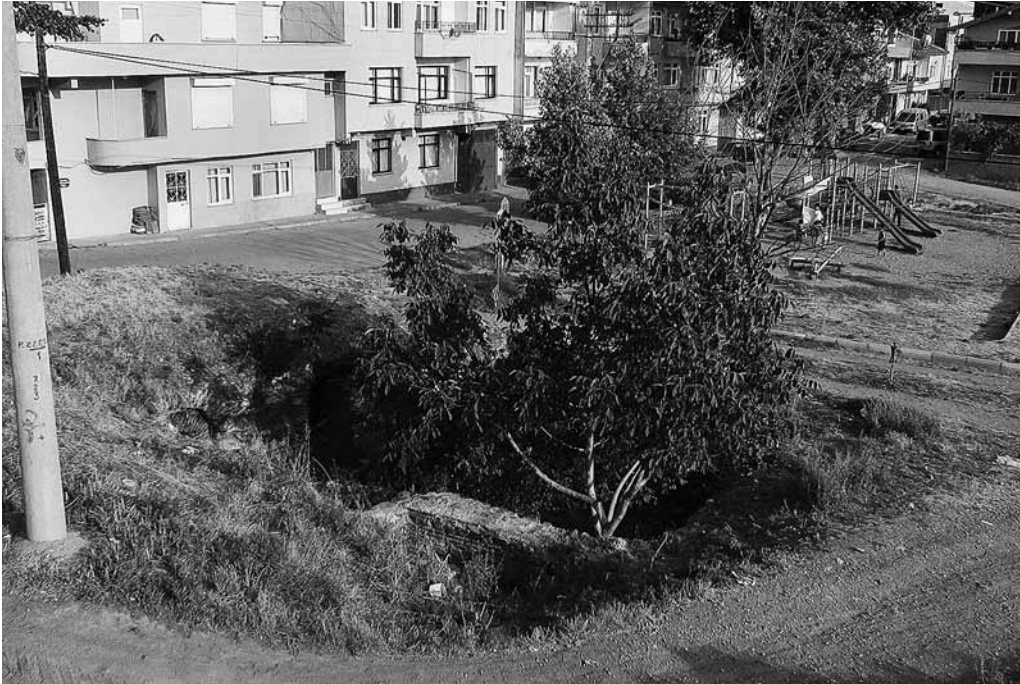
**İznik Tiyatrosu Yakınındaki Kilise:** İznik Tiyatrosu'nun hemen doğusunda bulunan bu kiliseye, kilise denmiyor. Çevrede yaşayanların tabiriyle, "Orası kilise değil ki, depo." Çünkü yakın tarihe kadar depo ve ahır olarak kullanılıyormuş. Üstelik, bugün içi üst örtüye kadar çöp dolu olan ve kısmen yeni açılan yolların altında kalmış olan bu yapı, İznik Tiyatrosu Kazıları kapsamında kazısı yapılmış, tescilli bir yapı.

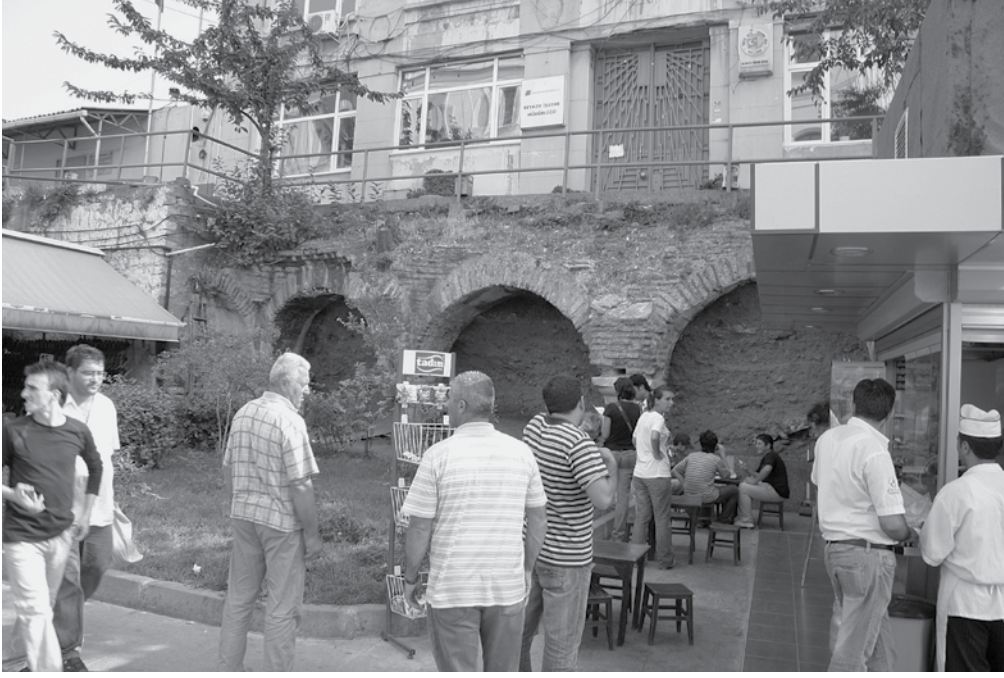
**Beyazıt Sarnıcı 1:** Beyazıt'ta bulunan üç adet sarnıçtan ikisi Vezneciler'deki alt geçit inşaatı sırasında yok edilmiş. Bunlardan birisi de hemen tünelin başlangıcında, karakol ve elektrik işletmeleri binalarının altında halen görülebilmekte. Doğu-batı doğrultulu iki sütun dizisinin ayakta kaldığı sarnıcın hemen yanındaki büfe, sarnıcın içini, müşterileri için bir oturma mekanı haline getirmiş. Üst kottaki binaların altına doğru devam eden sarnıcın bezemeli başlıkları ve çatısı, bizleri adeta "sarnıç altı döner" yemeğe davet ediyor.

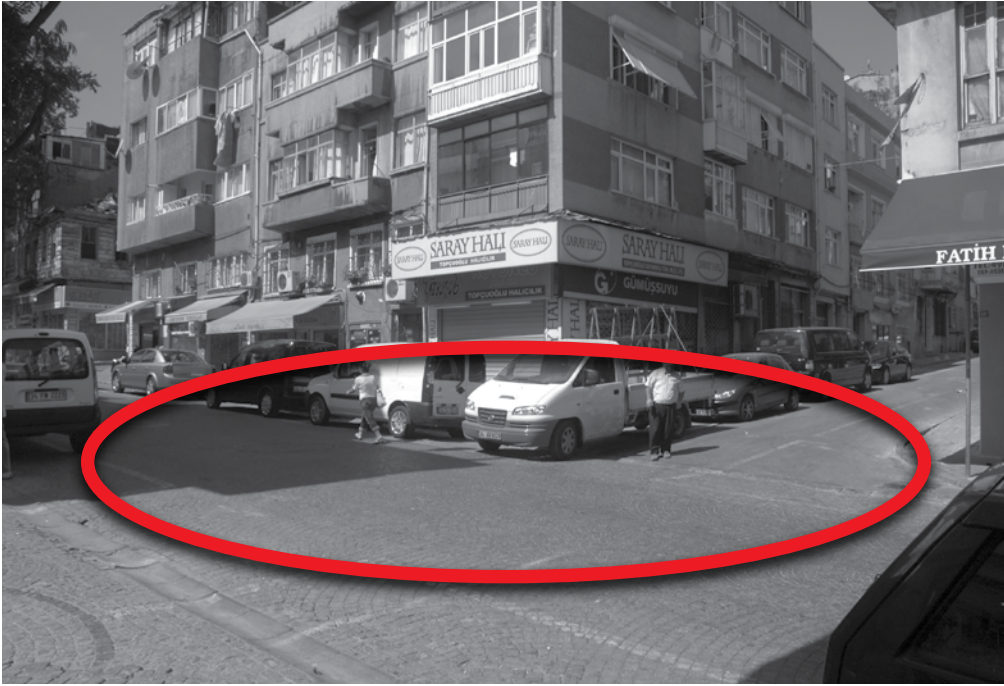
**Atpazarı Sarnıcı:** Fotoğrafta, Fatih ilçesi, Kırmastı Mahallesi'ndeki, Mıhçılar Caddesi ile Keserciler Sokağı'nın kesiştiği yer görülüyor. Burada, yerin altında, 1978 yılında gerçekleştirilen PTT hattı kazılarında bulunan büyük bir sarnıç var. O dönemde yapılan çalışmalar sonucunda, sarnıcın, sadece orta bölümünün 35x18 metre ölçülerinde olduğu saptanmış. Bugün ise sarnıcın üzerinde, çok sayıda apartman ve iki cadde bulunmakta.

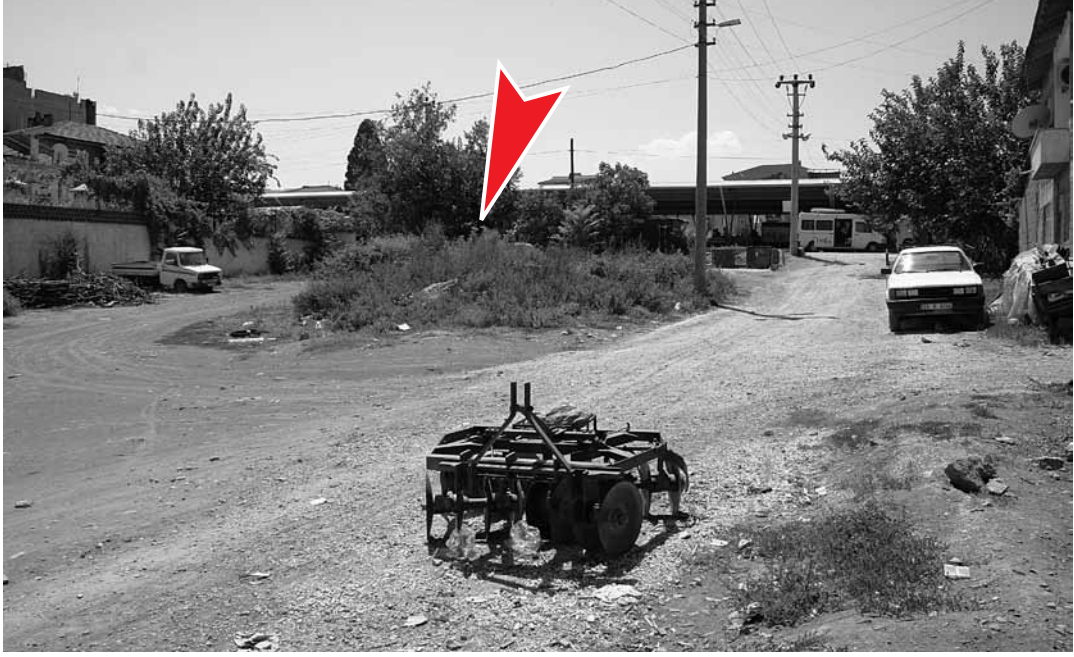
**İzmir Eşrefzade Mahallesi Sarnıcı:** Sarnıcı, Eşrefzade Mahallesi'nde, Eşref Eroğlu Sokak'ta yer almakta. Ama sadece birkaç yıkıntı, onlar da otlar arasında, görünmüyor. Yok oluşu, 1972 yılında, arazi sahibinin yol açmak ve bina yapmak için sarnıcı dozerlere yıktırmasıyla başlamış. Artık sarnıcı yok. Sarnıcı da mahalle de yıktıranın adıyla anılıyor: Eşrefzade Mahallesi - Eşrefzade Sarnıcı.

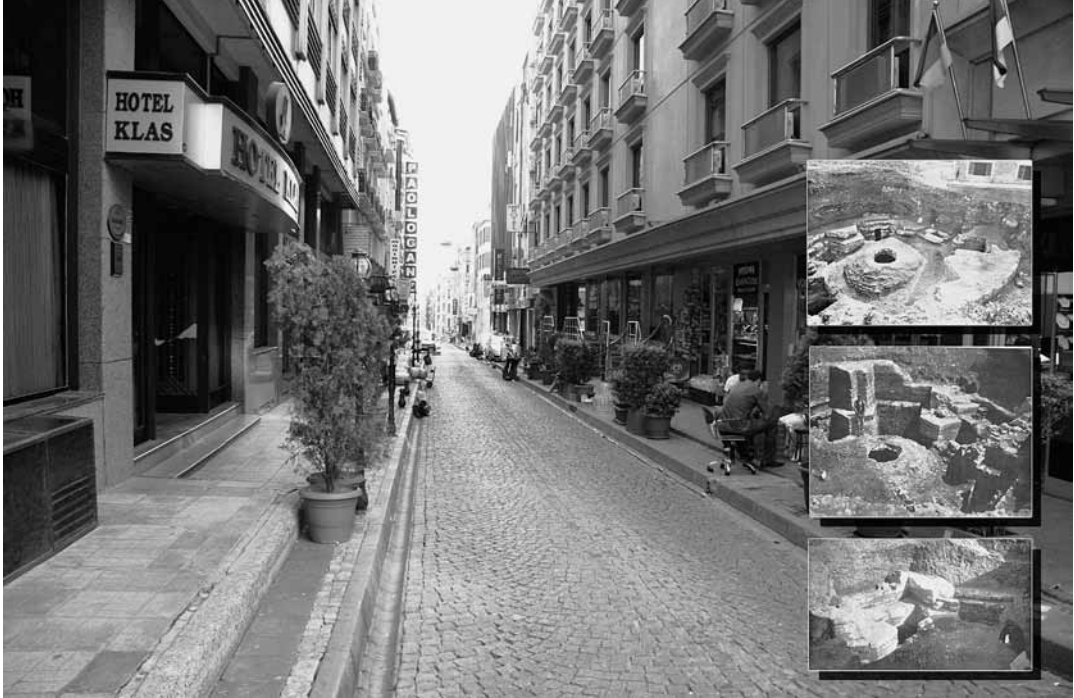
**Balaban Ağa Mescidi:** İstanbul Suriçi'nde Türk araştırmacıların yaptığı ilk kazı, A. M. Mansel'in 1930'da gerçekleştirdiği Balaban Ağa Mescidi Kazısı'dır. Mansel, aynı yıl içinde kazının sonuç raporunu da yayınlamıştır. Gerçekte bir 5. yüzyıl Bizans mezar yapısı olan bina, 15. yüzyılda mescide dönüştürülmüştür. 1911'de geçirdiği bir yangınla kullanılamayacak duruma gelen yapı, 1930'daki yol genişletme çalışmaları sırasında yok edilmiştir. Bölgede daha sonra gerçekleştirilen imar çalışmaları sonrasında da yapıdan günümüze hiçbir şey kalmamıştır. Fotoğrafta Fatih ilçesi, Balabanağa Mahallesi'nde, mescidin olduğu yerin bugünkü durumu görülüyor.

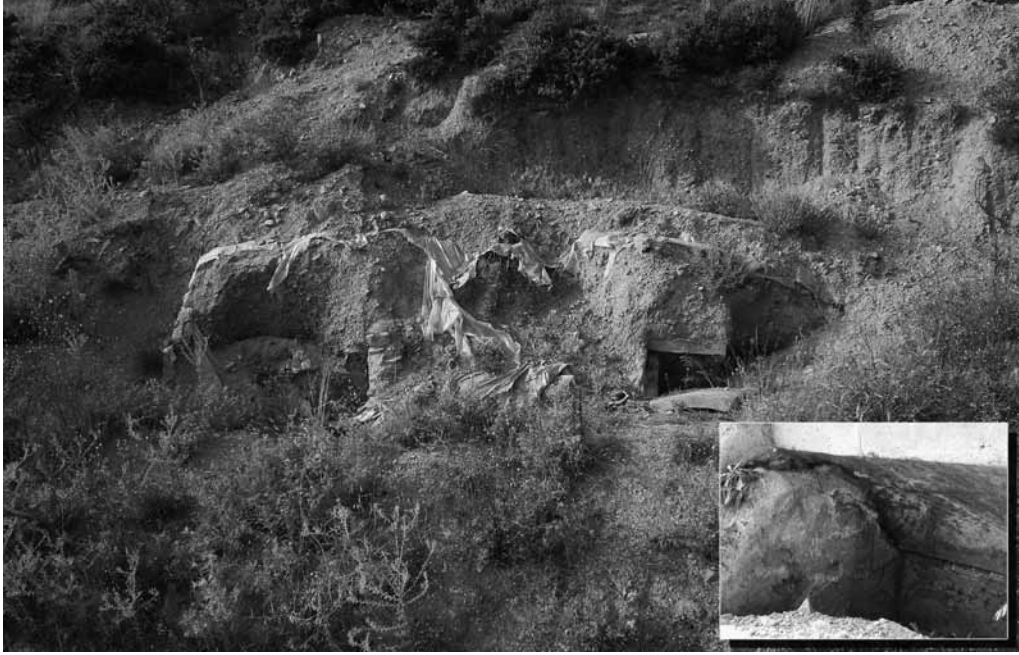
**Abdülvahap Mezar Odası:** Fotoğrafa bakıp da, “bu Bizanslılar da naylondan mezarlar yapmış” demeyin, çünkü onu biz yaptık: 2000 yılında yapılan kazılarda burada, -fotoğrafta gördüğünüz naylonların ve toprak yığının altında- içleri resimlerle bezenmiş ve günümüzden yaklaşık 1700 yıl öncesine ait üç adet mezar odası bulunmuş. 2006 yılında gerçekleştirilen müze kurtarma kazısının ardından, mezar odaları naylonla paketlenip, üzerlerine toprak yığılmış. 2008 yılında da Devlet Su İşleri, kanal açmak için çalışırken mezarları da açivermiş! Ardından da tarihe meraklı insanların ilgisiyle (!) Bizans Dönemi’ne ait 2 mezar odası bu hale gelmiş.

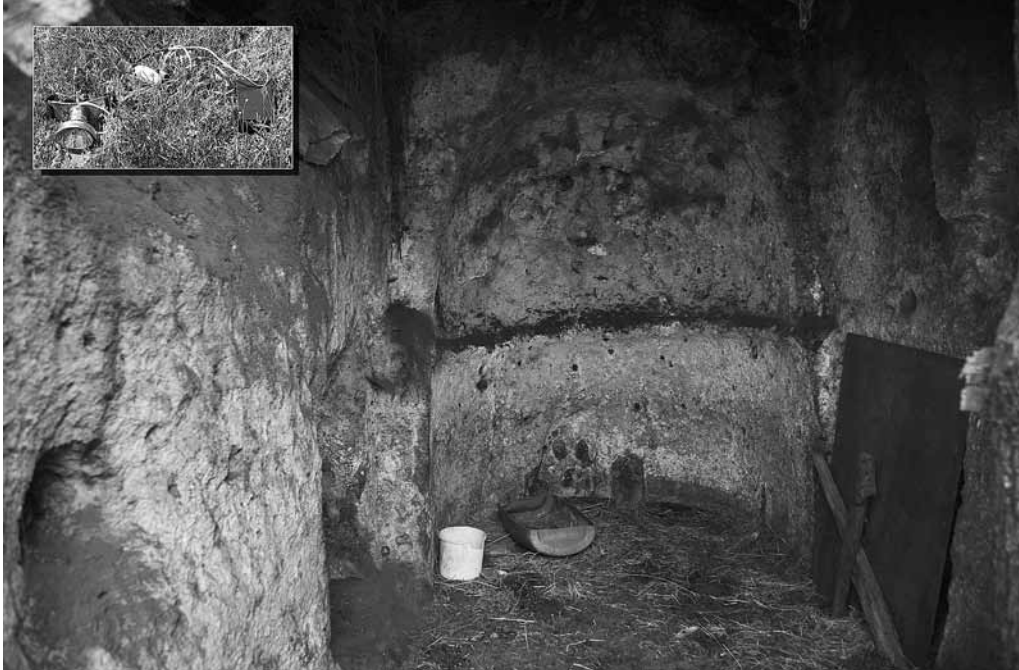
**Balkaya 1 No’lu Kilise:** Kıyıköy ilçesi sınırları içinde birbirine çok yakın 3 adet mağara kilisesi mevcut. Bugün bu üç kilise keçi ağılı olarak kullanılıyor. Ana kaya üzerine işlenmiş haç bezemeleri gibi pek çok detay da keçiler rahatsız olmasın diye yok ediliyor. Ama bu kiliselere “bilinçsiz” keçilerden daha fazla soyguncular zarar veriyor. Küçük resimde ise, kiliselerin yakınında bulduğumuz, kaçak kazıcı hırsızlara ait aydınlatma araçlarından biri görülüyor.

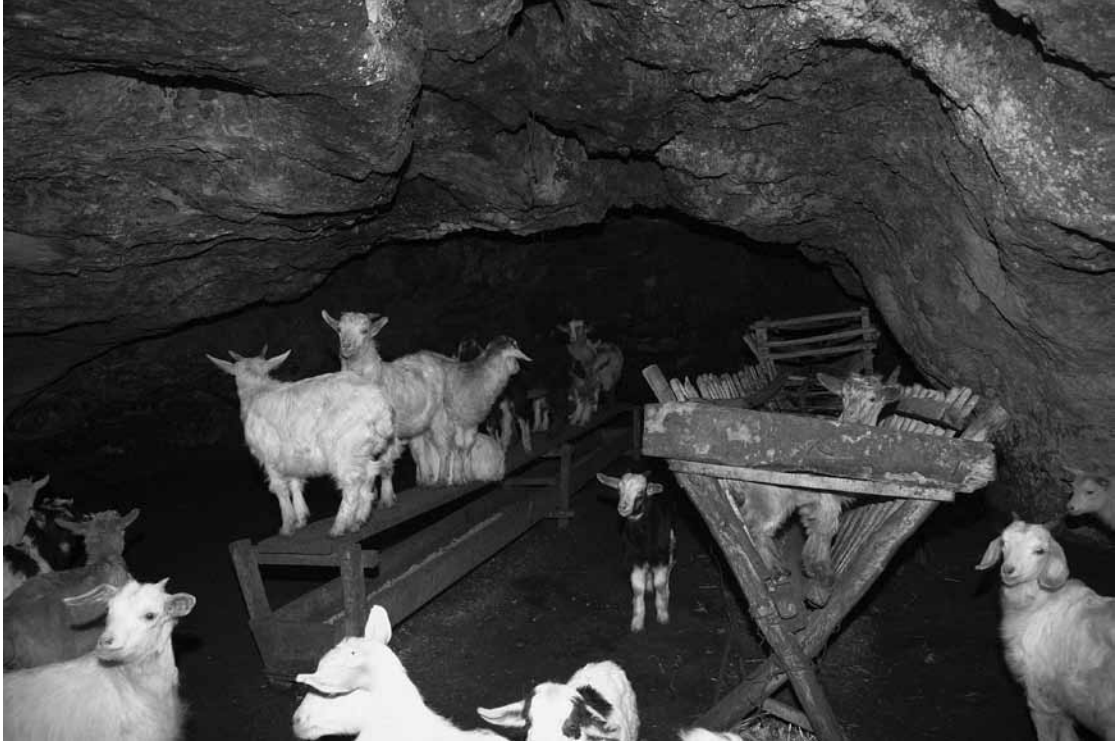
**Evrenli Mağarası:** Trakya’da sıklıkla karşılan durumlardan biri olan mağaraların ağıl olarak kullanılmasına burada da rastlıyoruz. Bizans dönemine tarihlenen yapının açık izlerinin görüldüğü bu mağara da keçilerin ve sahiplerinin huzuru için ve bölgede keçileri kapatacak başka bir yer yapılamadığından olsa gerek, yoğun bir tahribata maruz kalıyor.

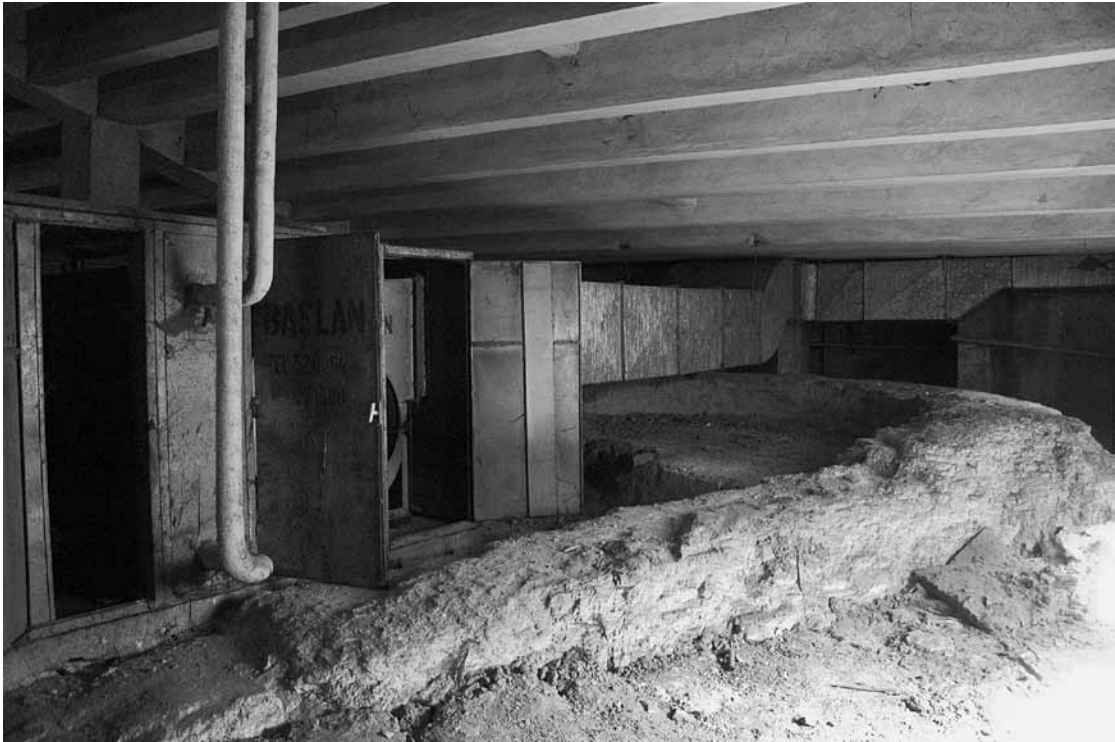
**Beyazıt Kilisesi D:** Bugün Laleli’deki İstanbul Üniversitesi Fen Fakültesi anfilerinin bulunduğu binanın zemin katında, kazan dairesinin olduğu bölümde, 11. yüzyıl sonuna tarihlenen bir kilise kalıntısı bulunmakta. Kilisenin tam ortasına da fakülteyi ısıtan kazan konmuş. Hemen bu binanın bitişiğindeki Reşit Paşa Caddesi’nde ise metro kazıları devam ediyor.

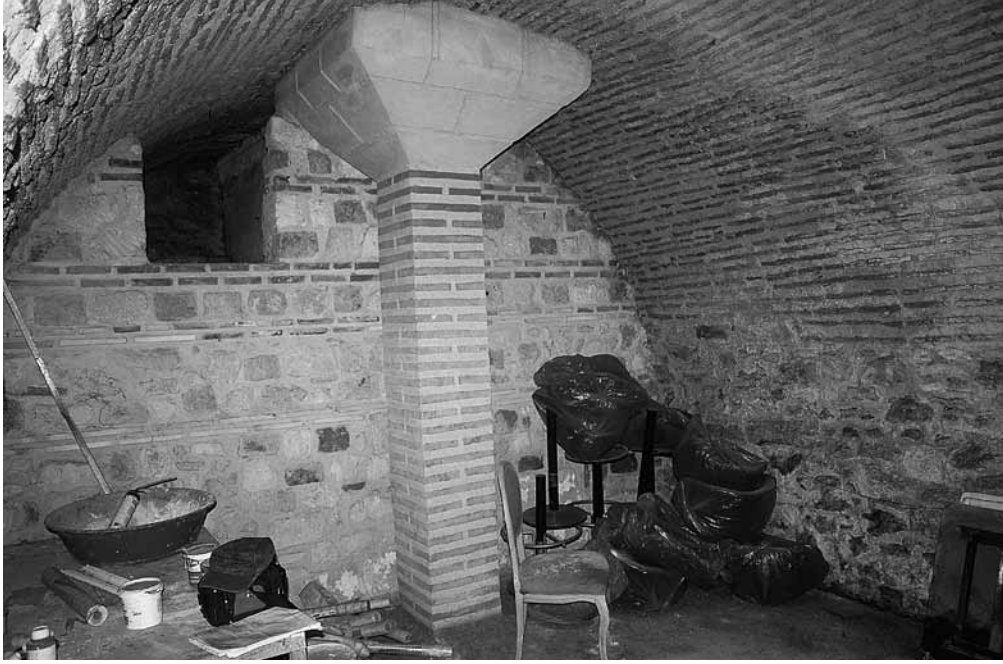
**Grand Savur Otel'inin Altındaki Kalıntı:** İstanbul'da, Eminönü'nde, Şehzadebaşı Mahallesi'nde 1990 yılında yapılan Grand Savur Otel'inin altındaki bu kalıntıların büyük bölümü otelin kazan dairesi olarak kullanılıyor. Otelin hemen karşısındaki History Otel'in altında da devam eden bu kalıntılar, aslında koruma altına alınmış! Fotoğrafta gördüğünüz gibi yapıyı ayakta tutmak için ortasına sahte sütunlar bile yapılmış, duvarlar betonla güçlendirilmiş. Artık otel müşterileri gönül rahatlığıyla odalarında uyuyabilir.

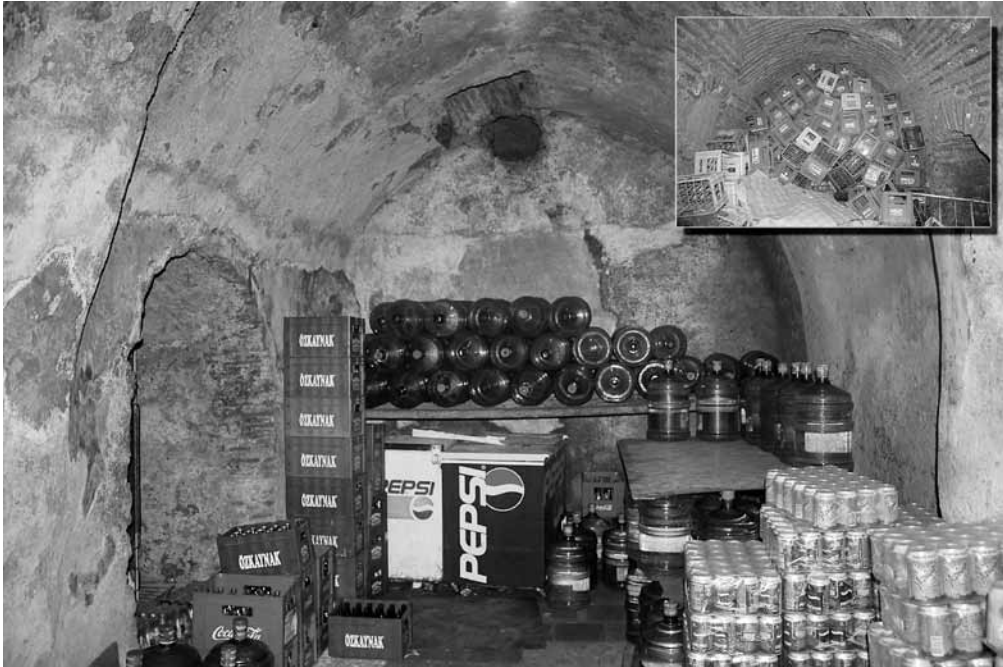
**Acımusluk Sokağı Kalıntıları:** İstanbul'da, Cağaloğlu Yokuşu ile Cemal Nadir Sokağı'nın kesiştiği yerde, Hobyar Mahallesi'nde yer alan bu görkemli binanın, İstanbul'da ayakta kalmış çok az sayıdaki Bizans sarayından birisinin bir bölümü olduğu düşünülmekte. 1965 yılında, yakınılardaki bir han işaati sırasında da devamı bulunan ve hemen yok edilen bu güçlü yapı, bugün bile üzerinde kocaman bir "han"ı taşıyor. Yapının içi bugün meşrubat kasalarının deposu olarak kullanılıyor. Botaniates'in sarayından gazoz içmek isteyenlere...

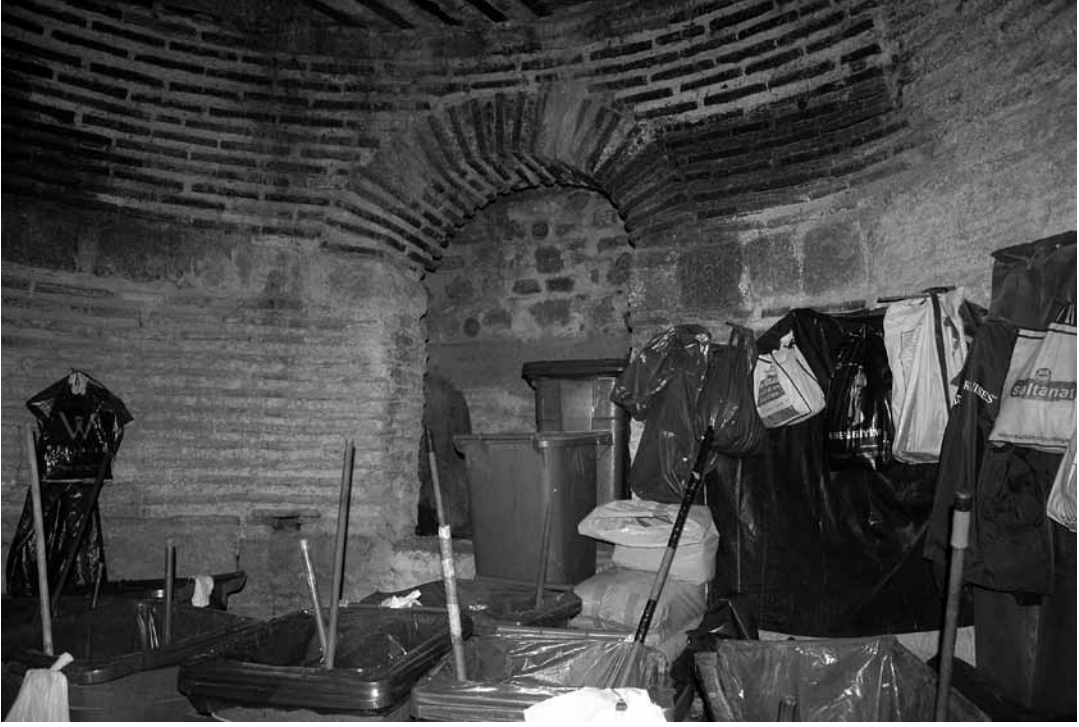
**Kalenderhane Camii:** İstanbul'da 12. yüzyıla tarihlenen önemli Bizans eserlerinden biri olan Kalenderhane Camii'nin hemen kuzeydoğusundaki küçük kilisenin (şapel) içi. Belediyenin temizlik işlerini yapması için taşeron bir şirkete verilen bu bölüm, artık bir kilise ya da dini yapı değil bir depo. Ayrıca bu çok kıymetli çöp arabaları ve süpürgelerin çalınmaması için, yapının girişine, büyük bir demir kapı da yapılmış.

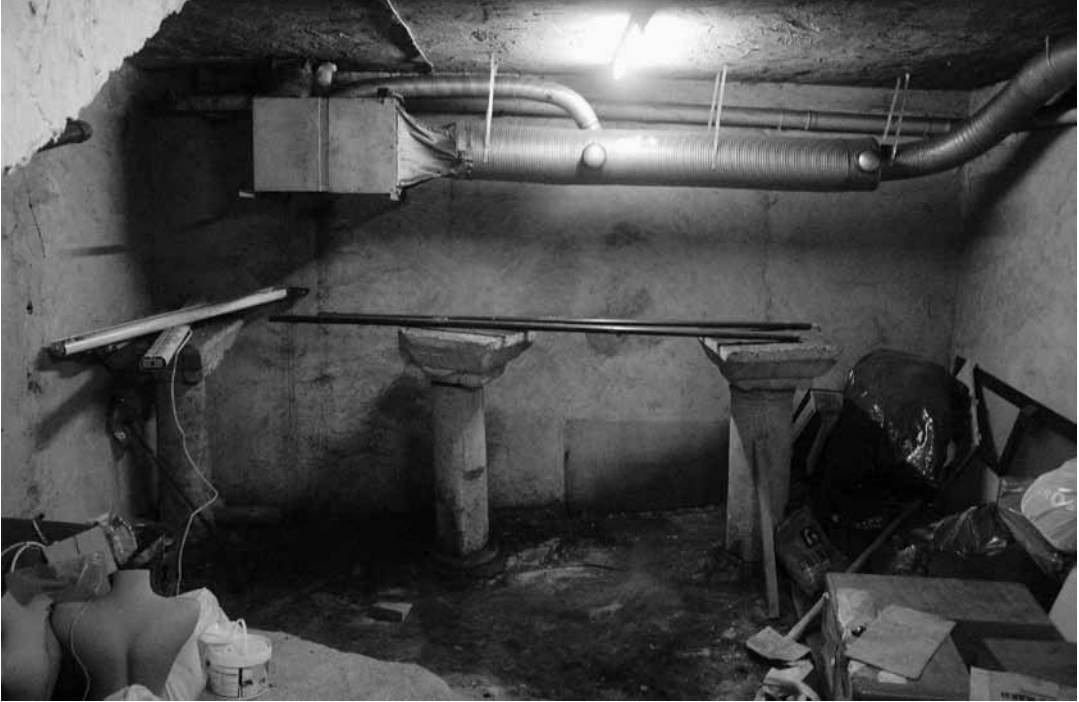
**Adem İş Merkezi'nin Altındaki Kalıntılar:** Eminönü'nde, Balaban Ağa Mahallesi, Ali Şuaip Sokak, No 25'teki Adem İş Merkezi'nin altındaki bu kalıntılara ancak bir mağazasının içinden ulaşılıyor. İstanbul Arkeoloji Müzesi'nin 1990-91 yıllarında yaptığı kurtarma kazılarında hemen sonra verilen izinle inşaa edilen iş merkezinin deposu olarak kullanılan bu kalıntılara ait Bizans Dönemi mimari parçaları, dekoratif amaçlarla üst üste konularak "hoş" bir görüntü elde edilmiş.

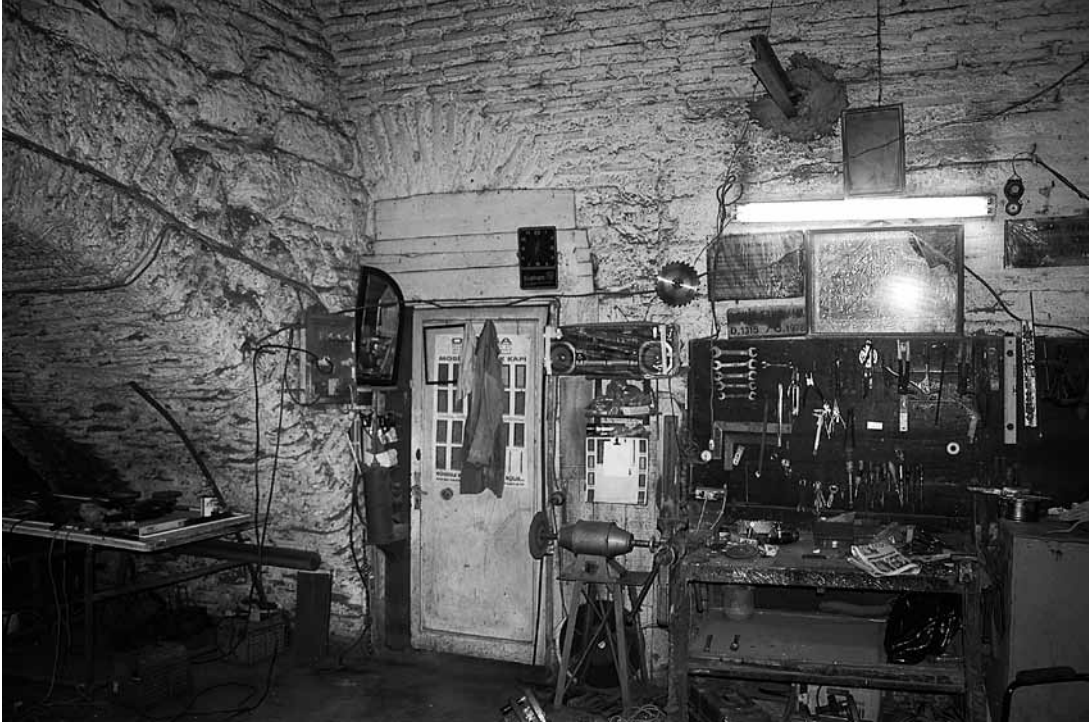
**Karpos - Papylos/Menas Kilisesi:** 5. yüzyıla tarihlenen kilise, İstanbul'da Samatya semtinde, Nafiz Gürman Caddesi üzerinde yer alıyor. 10 ve 12. yüzyıllar arasında Rahibeler Manastırı olarak kullanılan bu yapının içinde, biri demir atölyesi ve diğeri araba yıkama işleri yapan iki işyeri bulunuyor. İster inanın, ister inanmayın!

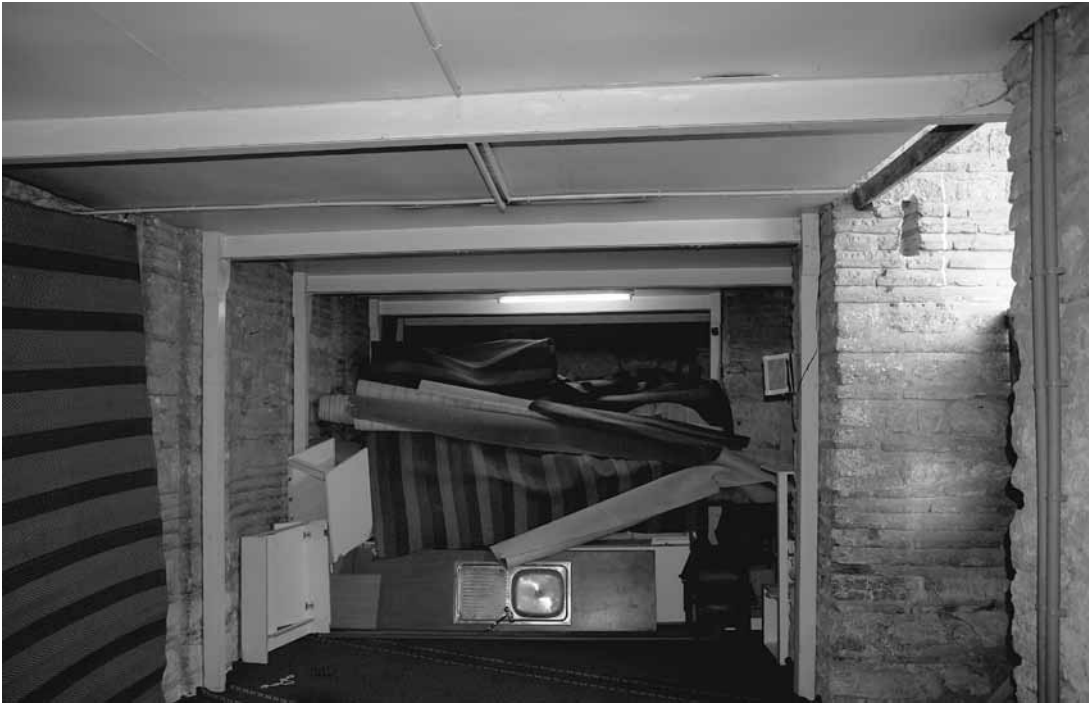
**Konstantinos Lips Kilisesi/Fenari İsa Camisi:** 907 yılında Bizanslı bir amiral tarafından yaptırılan bu kilise, 1496 yılında mescide, 1636 yılında da camiye dönüştürülmüş. Fatih ilçesinde yer alan bu yapı günümüzde cami olarak kullanılmaya devam ediyor. Böylesi bir yapının her yerinin PVC ile kaplanması, içinin halılarla doldurulması ve elektrik/su tesisatlarının mekanlarda yaptığı tahribat, İstanbul'da bulunan ardıl kullanım tahribatlarının en etkiliisi olarak belgelendi.

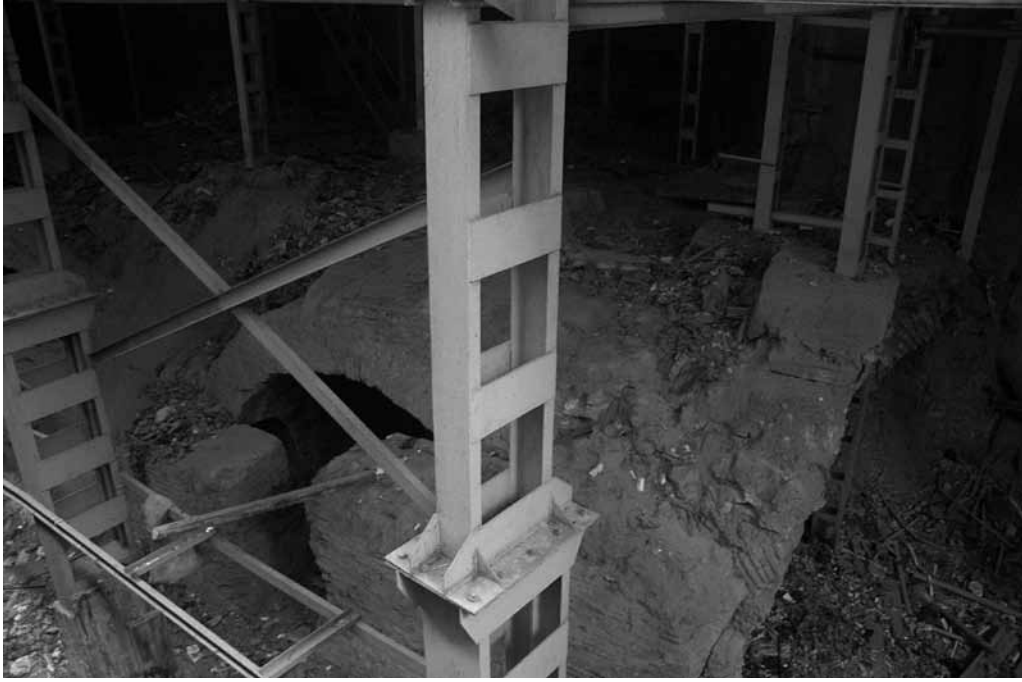
**Soğanağa İş Merkezi:** Tarihi Yarımada'danın en çarpıcı yıkımlarından birine tanık olunan Laleli'deki Star İş Merkezi'nin altındaki bu yapının Bizans'ın ilk evrelerine tarihlendiği düşünülüyor. 1996-97 yıllarında, Star İş Merkezi'nin inşası sırasında bulunan bu kalıntılarda, henüz ciddi bir bilimsel çalışma yapılmamış. Star İş Merkezi'nin içindeki 50'ye yakın dükkanı taşıması için Bizans'ın üzerine çakılan çelik ayaklar altında ezilen bu yapı, çevredeki diğer iş merkezlerinin ve dükkanların altına doğru devam ediyor. Sizce bu tahribatın daniskası değilse nedir?

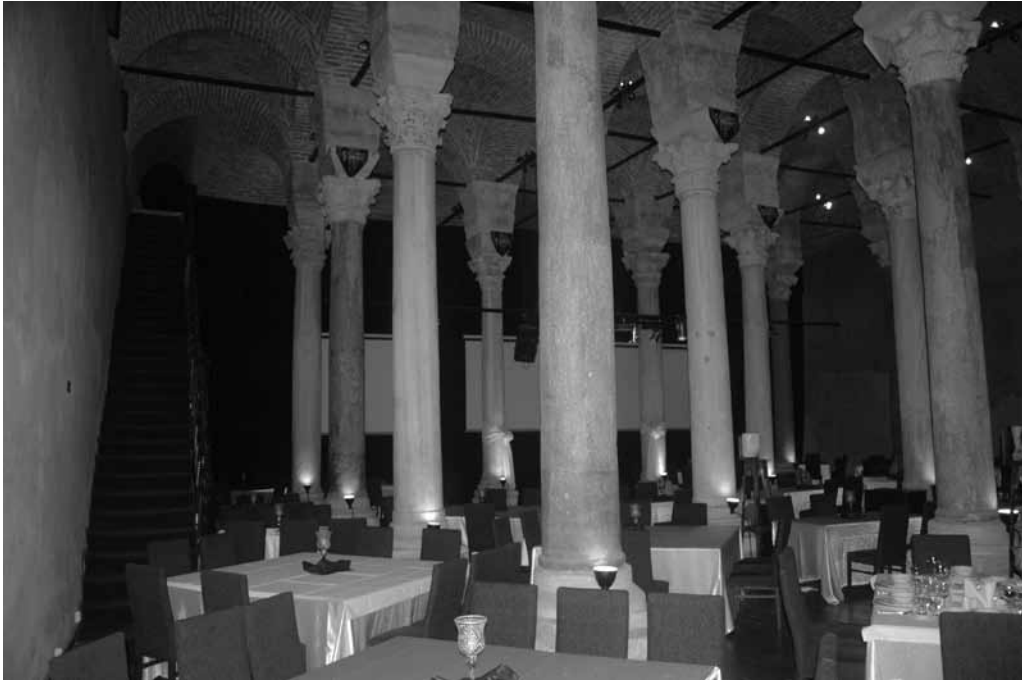
**Sivasi Tekke Mescidi Sarnıcı:** İstanbul'un Fatih ilçesinde, Yavuz Selim Caddesi ile Ali Naki Sokağı'nın köşesinde, günümüze ulaşmayan Sivasi Tekke Mescidi'nin altında 5. yüzyıldan kalma dev bir sarnıç bulunmakta. Bugün Sultan Sarnıcı adıyla restoran olarak kullanılan yapı, artık bir sarnıç değil, neresinden bakarsanız bakın...

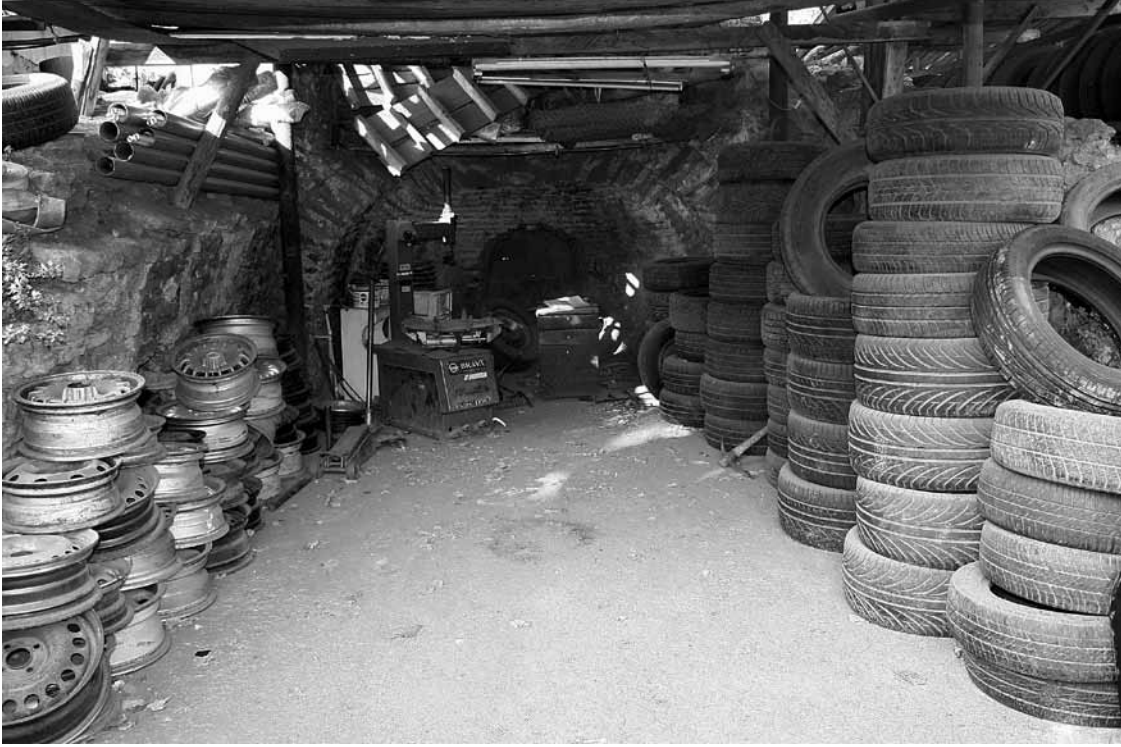
**Boğdan Sarayı:** Fotoğrafta gördüğünüz bir 13. yüzyıl Bizans kilisesinin bir bölümü. Fatih ilçesi Draman Caddesi üzerindeki bu kilise kalıntısı bugün oto lastikçisi olarak kullanılmaya devam ediyor! Nereden nereye. İşte koruma denen şey böyle bir şey olsa gerek. Neredeyse tamamen yok olmuş olan bu kalıntılar, acil olarak koruma altına alınmazsa, bir süre sonra aynı açıdan fotoğraf çekildiğinde, karede sadece “imparatorun araba lastikleri” görünecek...

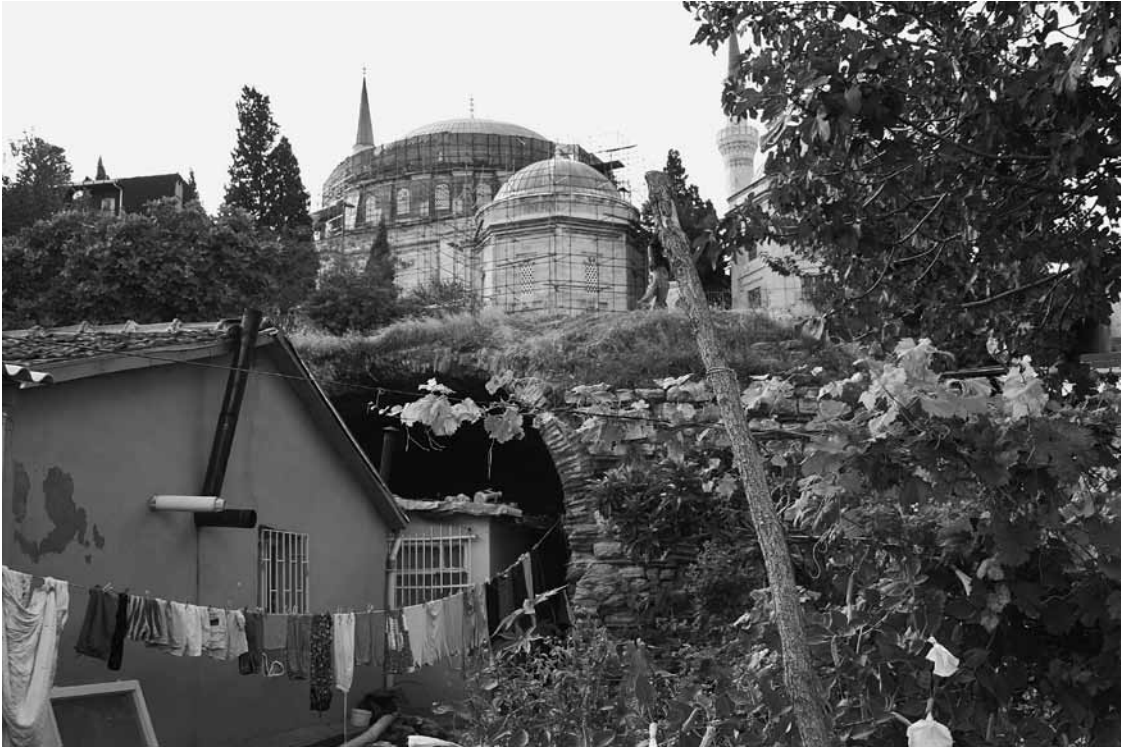
**Bonos Sarayı:** İstanbul’da Fatih semti, Müftü Ali Mahallesi’nde Yavuz Selim Külliyesi yakınındaki kalıntılar bir Bizans sarayına ait. Sarayın içine sığınmış evler ve çevredeki yoğun yapılaşma yakın zamanda saraya ait bütün izleri ortadan kaldıracak.

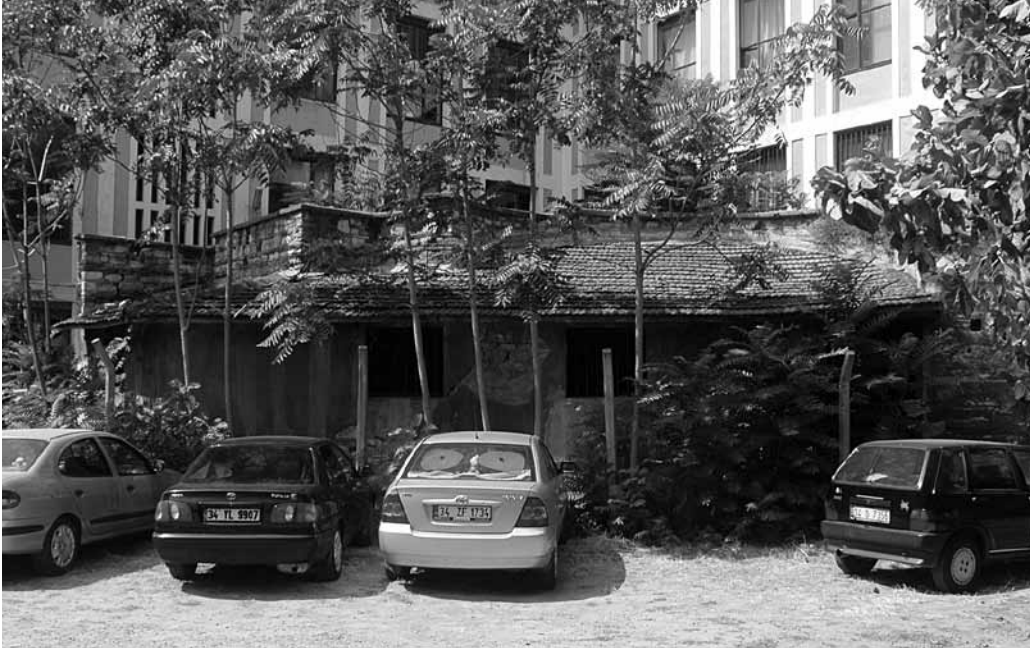
**Antiokhos Sarayı ve Euphemia Kilisesi:** Sultanahmet'te bulunan ve 5. yüzyıla tarihlenen bir saray ve kilise yapısı olan bu önemli yapıda 1952-64 yılları arasında –bugünkü İstanbul Adliyesi inşaatı başlamadan önce– aralıklarla kurtarma kazısı yapılmış ve ardından önemli bir bölümü yok edilerek üzerine adliye binası oturtulmuş. Bugün adliyenin otoparkında yer alan ve oldukça bakımsız olan bölümün batısında, 13. yüzyıl sonuna ait olan duvar resimleri 14 sahneden oluşur ve Azize Euphemia'nın yaşam öyküsüyle ona yapılan işkenceleri anlatır. Yapının diğer bölümlerinde yer alan ve yakın tarihe kadar bilinen, fakat bugüne ulaşmayan diğer duvar resimleri gibi bu resimler de acil önlem alınmazsa yok olacak.
