Türkiye Arkeolojik Yerleşmeleri Projesi  
*The Archaeological Settlements of Turkey*

# TÜRKİYE ARKEOLOJİK TAHRİBAT RAPORU 2008

MARMARA BÖLGESİ - BİZANS DÖNEMİ  
NİSAN - EYLÜL 2008

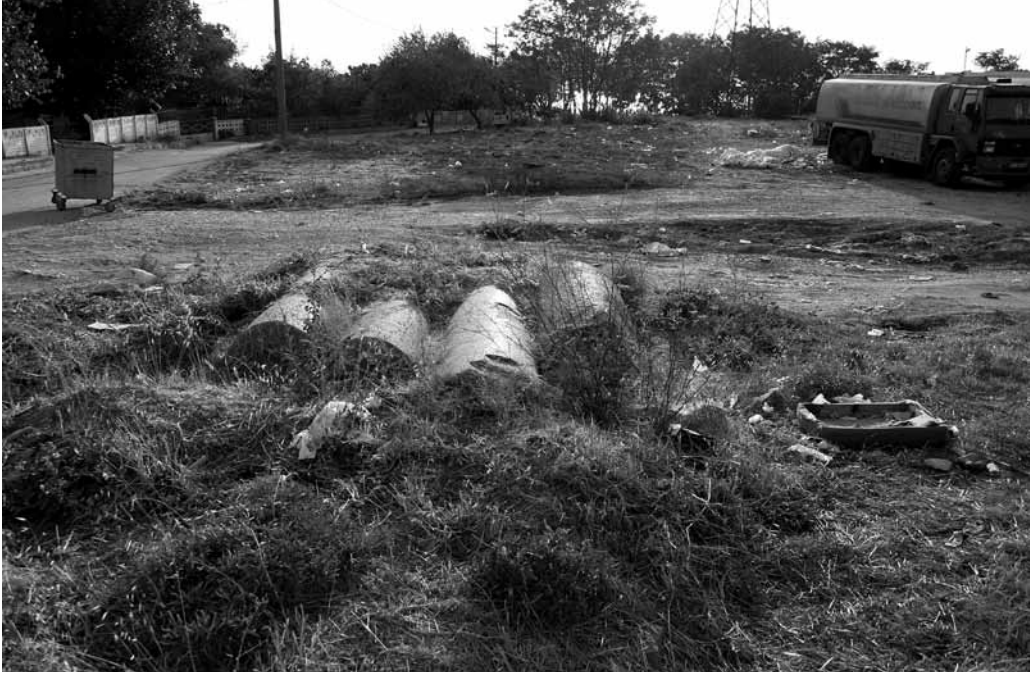
**Rhegion Sarayı:** 5. yüzyıla tarihlenen Rhegion Sarayı pek çok yapıdan oluşan bir yapı kompleksi idi. Bu kompleksin önemli bölümü İstanbul'da, Küçükçekmece'ye bağlı Cennet Mahallesi'nde yer alıyordu. Alıyordu diyoruz, çünkü bugün saraya ait dört sütundan başka hiçbir bir iz yok. Sarayın bulunduğu, "Antika Caddesi" üzerindeki büyük arsa, kültürel emanetlerin nasıl yok edildiğini, tarihten tümüyle silindiğini açıkça gösteriyor.

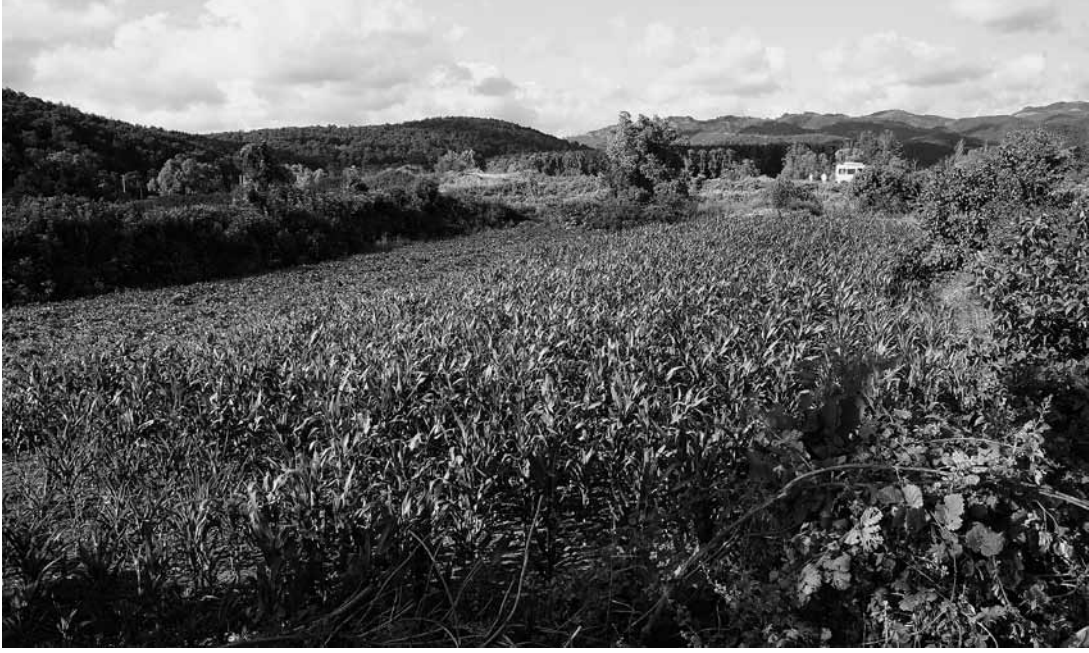
**Mağara Kale:** Fotoğrafta görülebilen bir kale yok; yalnızca sağda solda, sulama kanalları, yeni ekim alanları açılırken yıkılmış duvarlar izlenebiliyor. Sakarya Söğütlü'ye bağlı, Mağara Köyü'nün güneyinde yer alan Mağara Kale'den geriye, dört duvarının üzerinden geçen yolların altında kalan bazı yapı taşları dışında hiçbir şey kalamamış. Tarım tahribatı bir Bizans kalesini böyle yok etmiş.

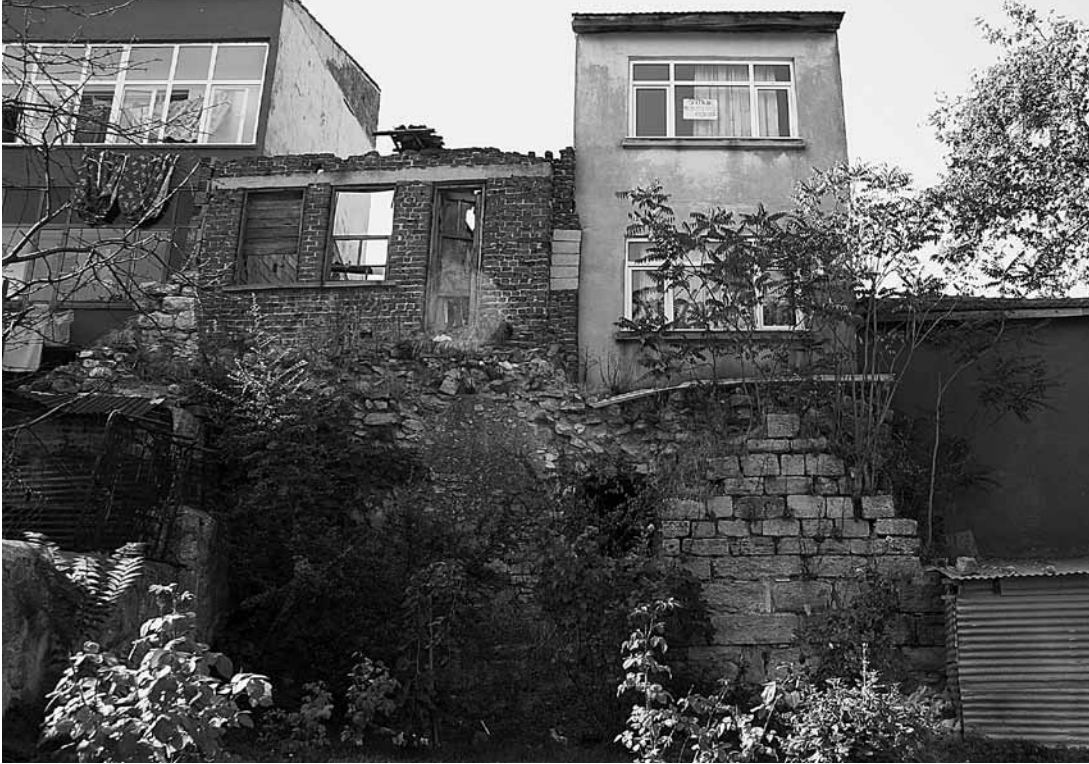
**Çatalca Kalesi:** Çatalca'nın Kaleiçi Mahallesi'ndeki bu kale, yapılaşmanın ve açılan yolların yoğun tahribatı altında. Hem kim uğraşacak, binaya temel atmakla; hazır temel olarak Bizans surları mevcut. Surların üst kısımlarını biraz traşladık mı, düşen yapı taşlarını da temele ekledik mi, ev hazır. Nasıl olsa korumayla morumayla ilgilenen de yok! Düşman saldırırsa biz bu evlerden püskürtürüz...

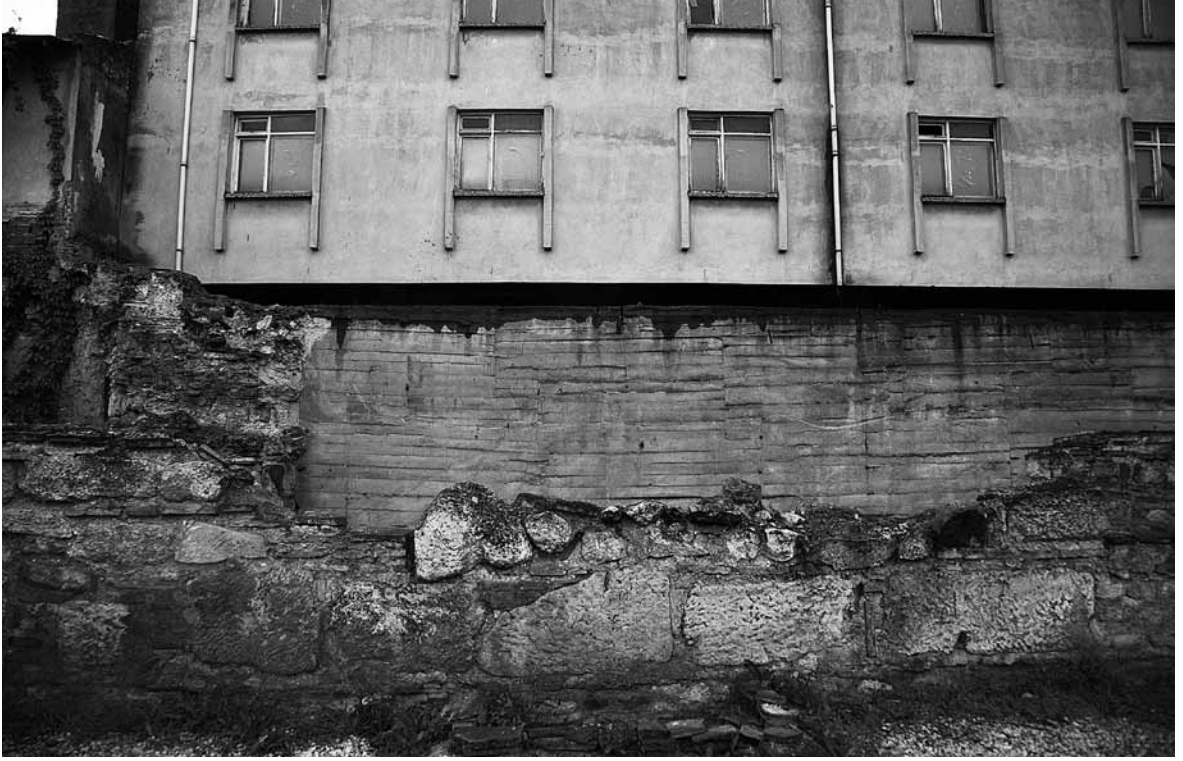
**Edirne Surları:** 2. yüzyıldan 12. yüzyıla kadar yaklaşık 1000 yıl Edirne'yi koruyan surlar, bugün korunmaya muhtaç. Ama korunacak sur da kalmamış. Fotoğrafta, Edirne Surları'ndan geriye kalan tek yapı olan Makedonya Kulesi'nin hemen güneydoğusundaki 10. yüzyıla tarihlenen şapelin üzerinde yükselen binaları görüyorsunuz. Şapelin neredeyse tümü ise yaklaşık 25 yıl önce yapılan bina nedeniyle yok olmuş.

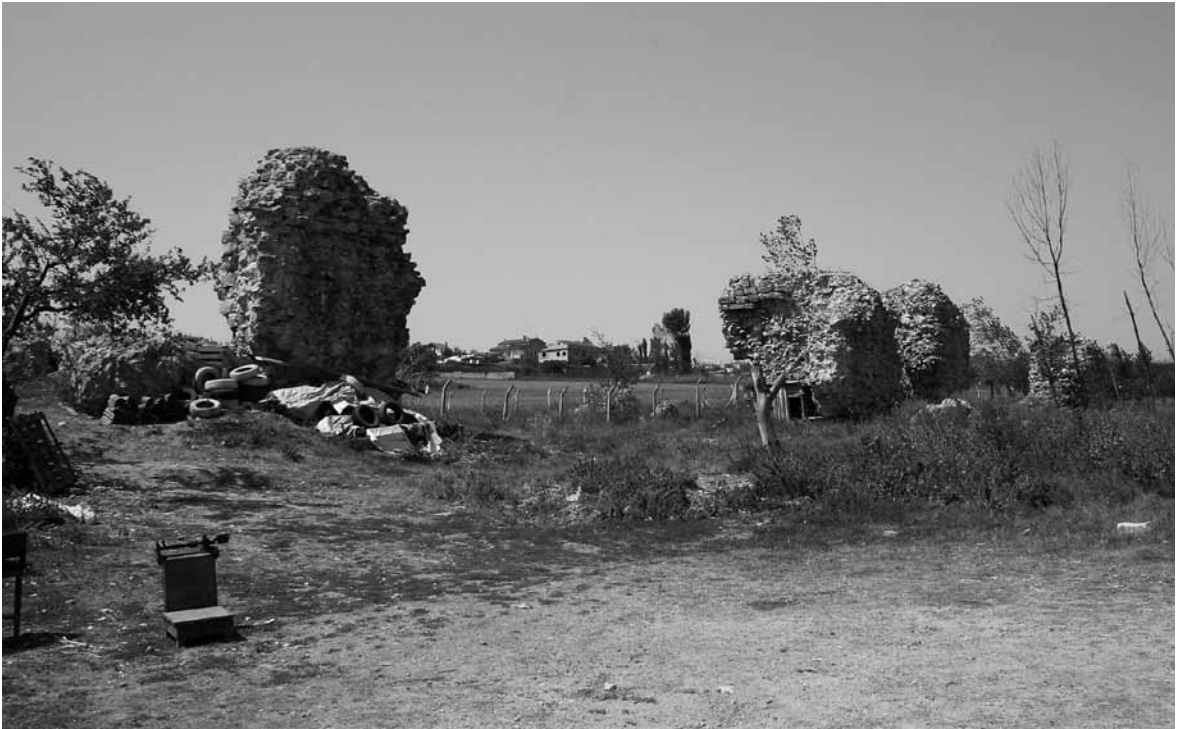
**Ahmetli Kalesi:** Çatlaca'nın Ahmetli köyünde, Gölboyu Mevkii'nde yer alan kalenin yapı taşları yol inşaatında kullanılmış. Bölgedeki kanalizasyon yapımı sırasında da bazı temeller yok edilmiş. Surlarının bir bölümü gölün içinde izlenebilen kalenin karada kalan burçları da balıkçı barınağı olarak kullanılmakta. Çok sayıda keramik ve mimari parça da etrafa dağılmış durumda.

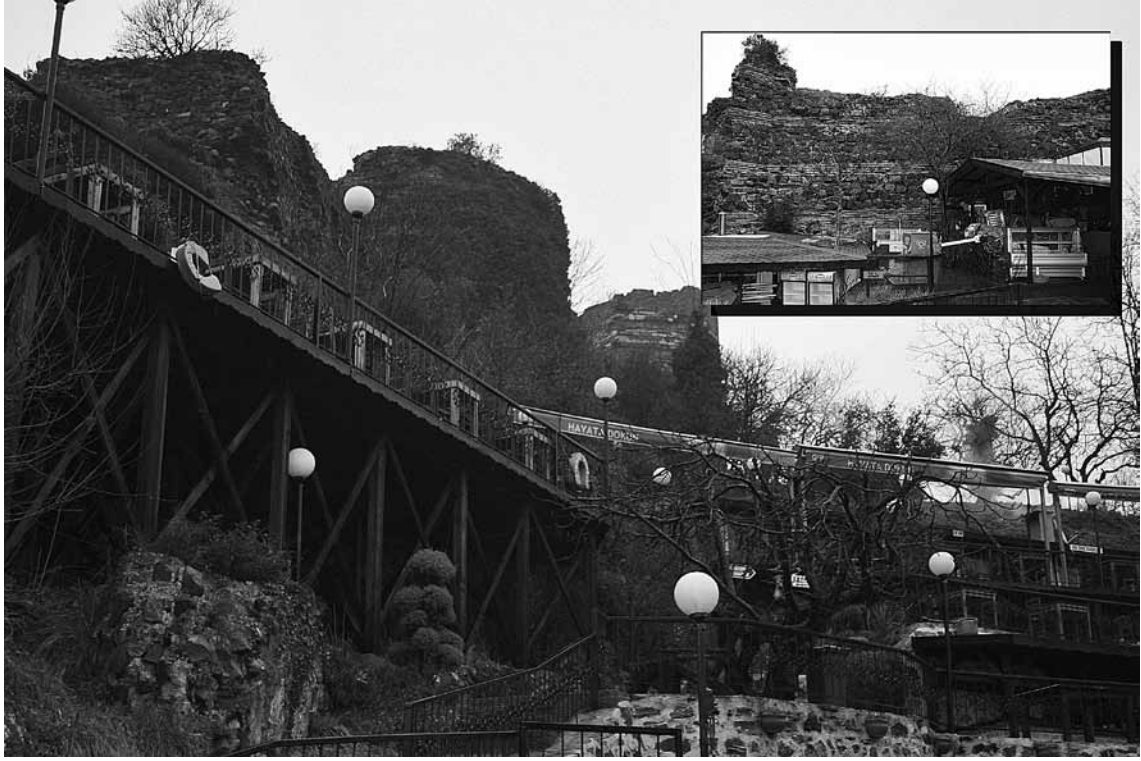
**Yoros Kalesi:** İstanbul'un ayakta kalmış tek Bizans kalesi olan ve 13. yüzyıla tarihlenen Yoros Kalesi, Anadolu Kavağı'nda bulunuyor. Bu nedenle rant kaygısıyla günden güne tahrip ediliyor. Özellikle 2005 yılında kalenin güney surları yıkılarak çay bahçesi ve restoran haline getirilmiş.

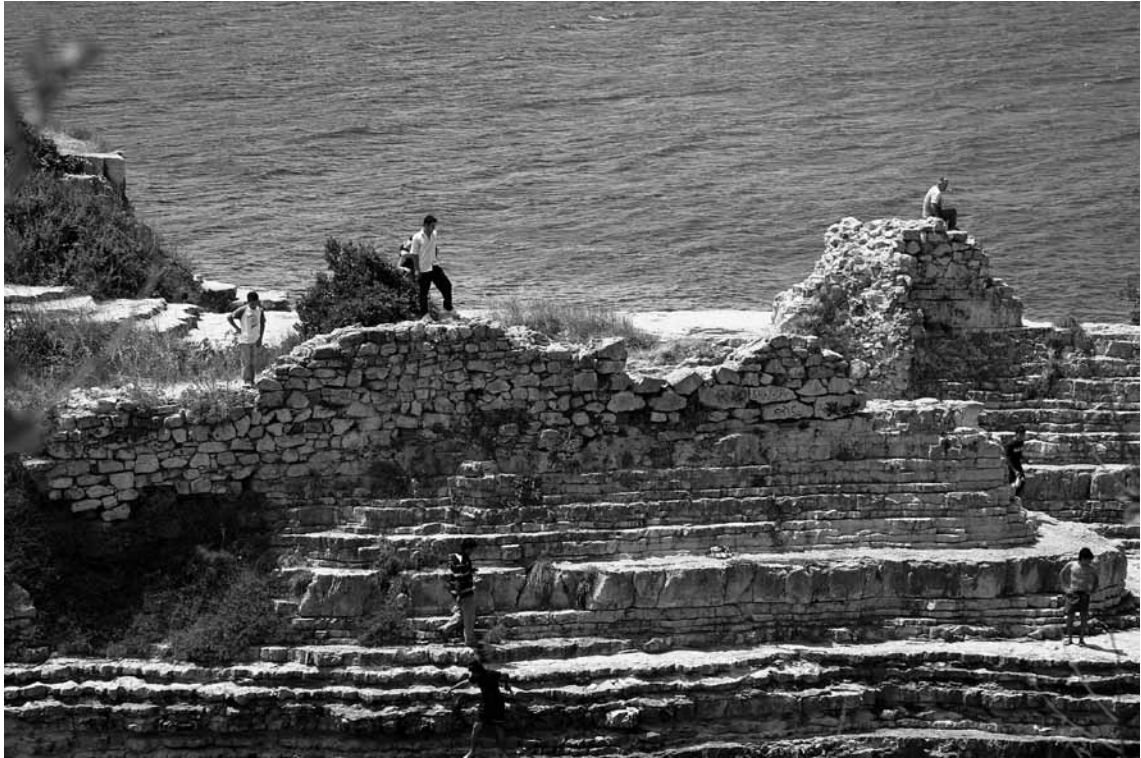
**Kerpe Kalesi:** Kocaeli'nin Kandıra ilçesine bağlı Kerpe'nin kuzeyinde, kayalık bir alanın üzerinde bulunuyor. Antik Kerpe Limanı'nın da içinde bulunduğu bu kaleden geriye, birkaç metrelik duvar kalıntısından ve kalenin bulunduğu kayalıklardan denize giren tatilemlerden başka birşey kalmamış.

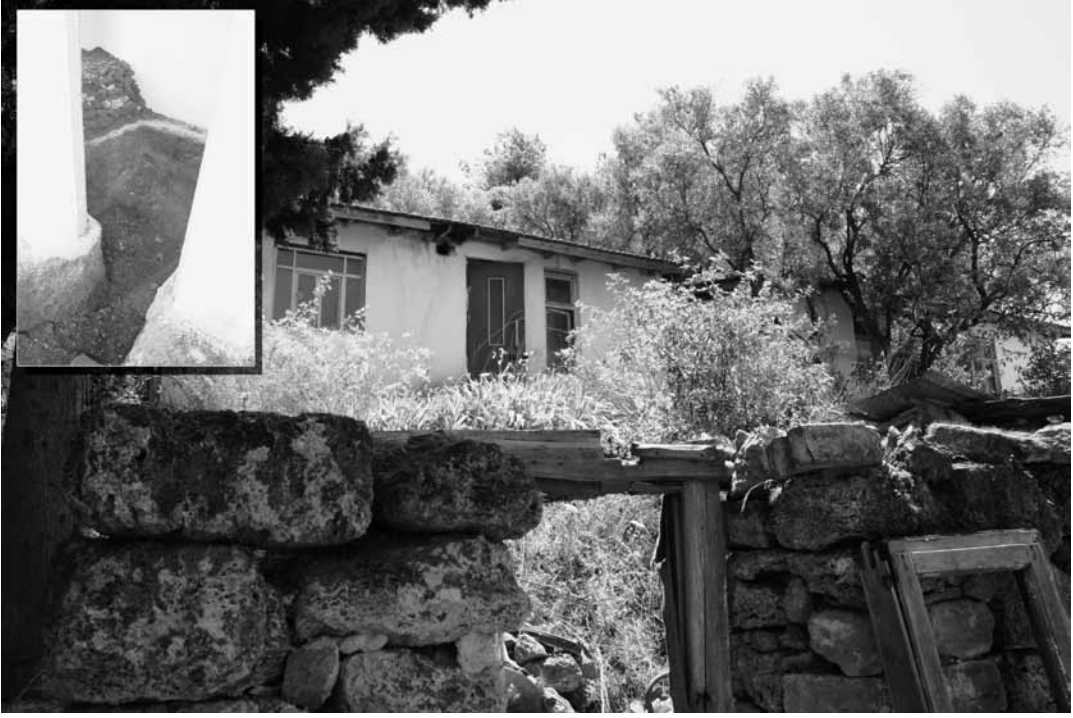
**Aya Sotiri Kilisesi:** Mudanya'ya bağlı Zeytinbağı kasabasında, Kumi Mevkii'nde yer alan Bizans kilisesinden geriye hiçbir şey kalmamış. Kilise tamamen yıkılmış ve üzerine derme çatma betonarme bir bina inşa edilmiş. Bu binayı inşaa eden kişi(ler) aynı zamanda kilisenin içinde ve çevresinde çok sayıda kaçak kazı yapmış. Bugün boş olan binaların içinde derin defneci çukurları görülmekte

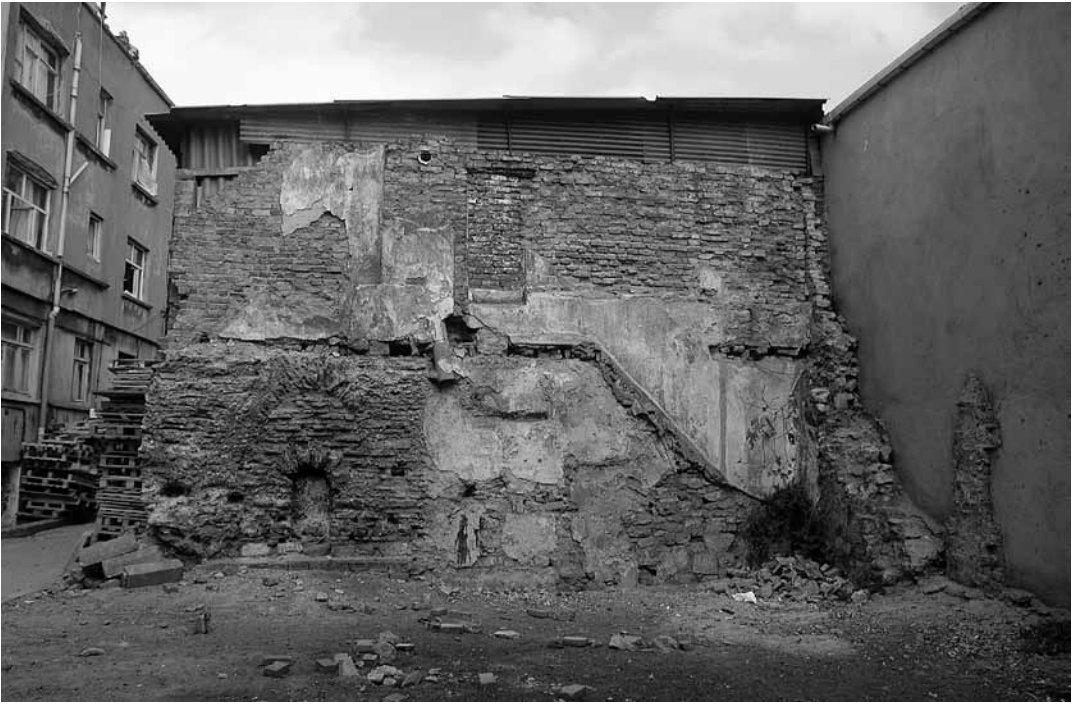
**Ayakapı Şapeli:** 11. ve 12. yüzyıllara tarihlenen Ayakapı Şapeli'nden (Fatih ilçesi, Abdi Subaşı Mahallesi, Ayakapı Sokak) geriye kalanların üzerine bir bina ve bugün kereste deposu olarak kullanılan bir başka yapı inşaa edilmiş. Bu küçük kilisenin, papazların ibadeti yönettiği bölümü olan apsisi, deponun içinde, kereste yığınlarının arasından görülebiliyor. Kiliselerin camiye dönüştürüldüğüne çok tanık olduk ama şapelin keresteci olarak kullanılmasının tek örneği...

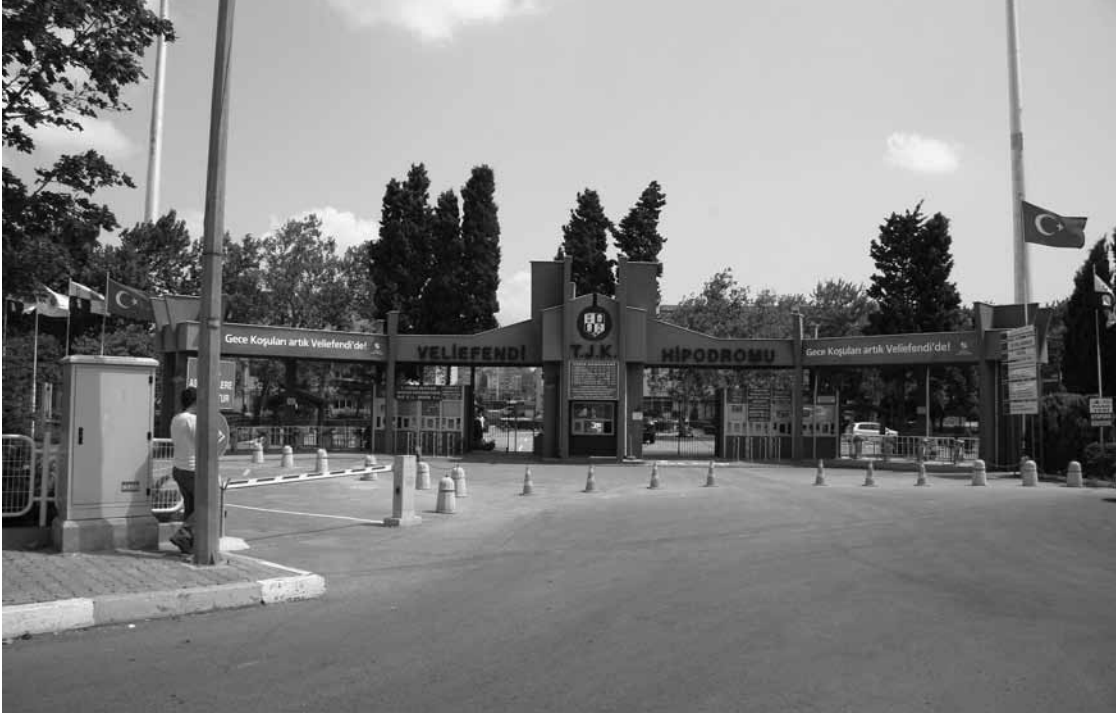
**Veliefendi Hipodromu ya da Campus Tribunalis:** Campus Tribunalis, geniş bir saha üzerinde, yüzme havuzları ve hamamlarıyla meşhur bir Bizans yapılar kompleksi idi. 4. yüzyılda İmparator Valentinianus tarafından yapılmış olan bu alanın tribunal olarak adlandırılan kademeli bir tribünü vardı. Bu bahtsız alan, aynı zamanda ordunun sefere çıkmadan önce ve seferden sonra toplandığı bir alandı. Bugün, Veliefendi Hipodromu olarak kullanılıyor. Yani Valentinianus'un ordularını selamladığı yerde şimdi 6'lı kağıtları uçuşuyor... Boşuna dememişler; "At koşar, baht kazanır"; ama tarih kaybeder...

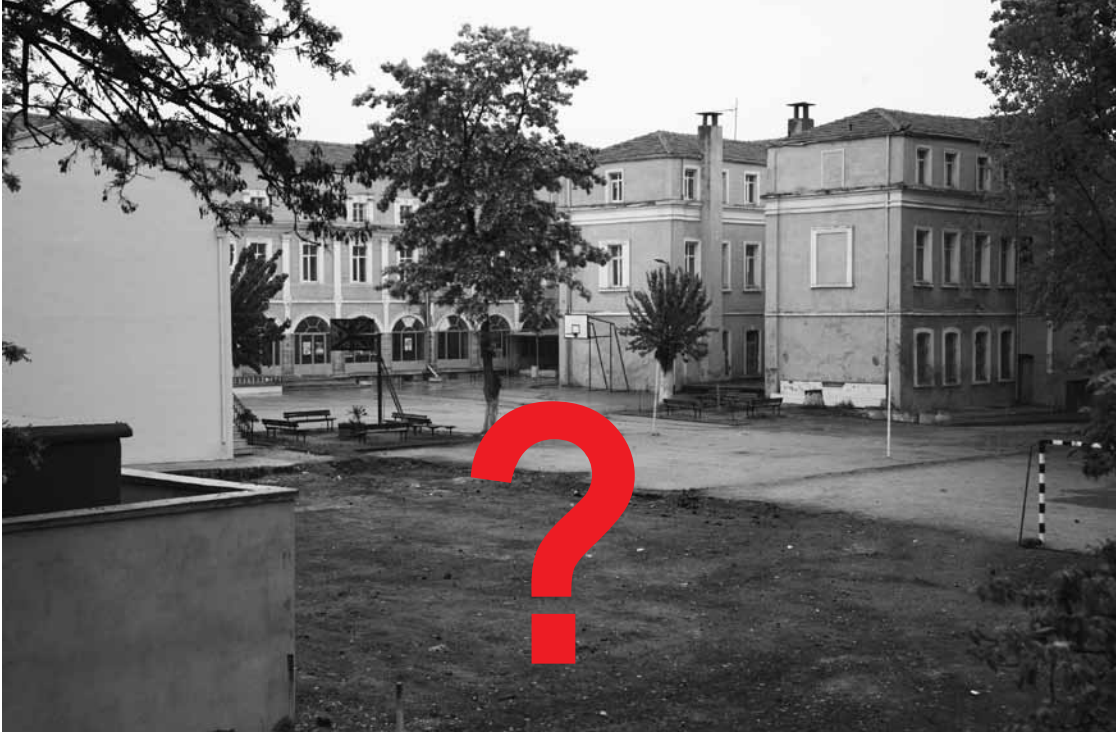
**Edirne Ayasofya'sı:** Fotoğrafta Edirne Kaleiçi Mahallesi'ndeki eski Tekel depoları, şimdiki işleviyle I. Murat Lisesi'nin bahçesi görülmekte. Bu bahçenin olduğu yerde eskiden Ayasofya kilisesinin olduğu biliniyor. Şimdi ise yerinde tam anlamıyla "yeller esiyor"...

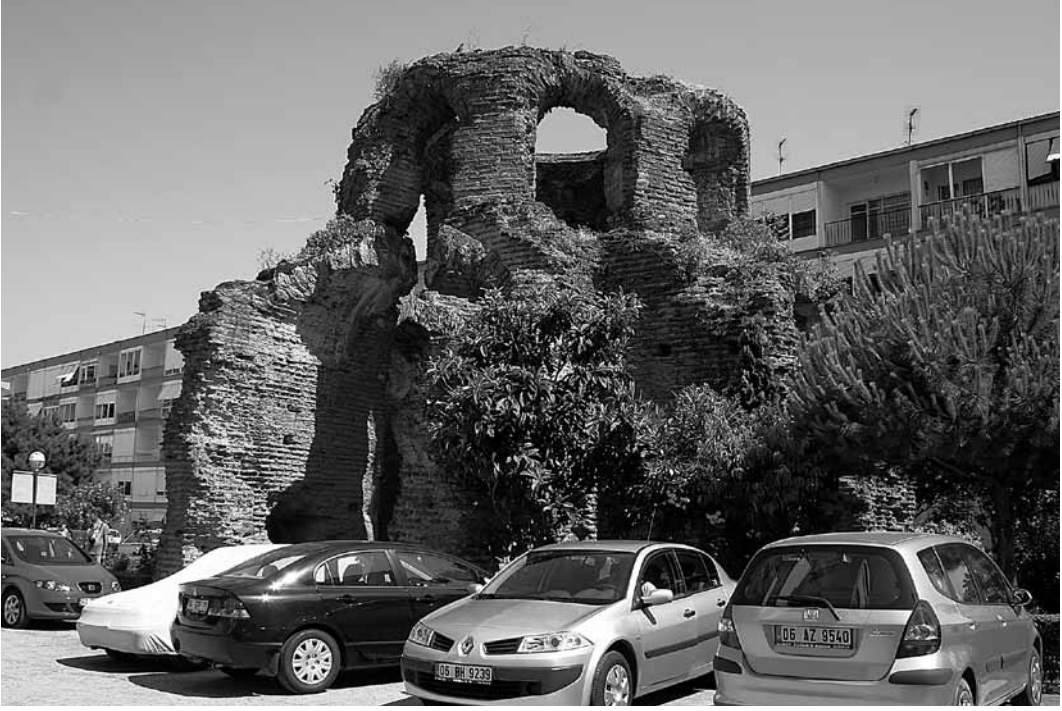
**Kara Kilise:** Bizans'ın ilk evresine tarihlenen ve tamamen tuğla olan duvar yapısıyla Bizans mimarisinde oldukça önemli bir örnek olan bu yapı, Yalova'nın Çiftlikköy ilçesi, Sahil Mahallesi'ndeki Başkent Sahil 1 Sitesi'nin içinde bulunmakta. Site sakinlerinin ve tatilcilerin eğlence merkezinin tam ortasındaki bu önemli yapı, sayısız deprem atlattığı olmasına rağmen insanlığın yapıtları karşısında çaresiz.

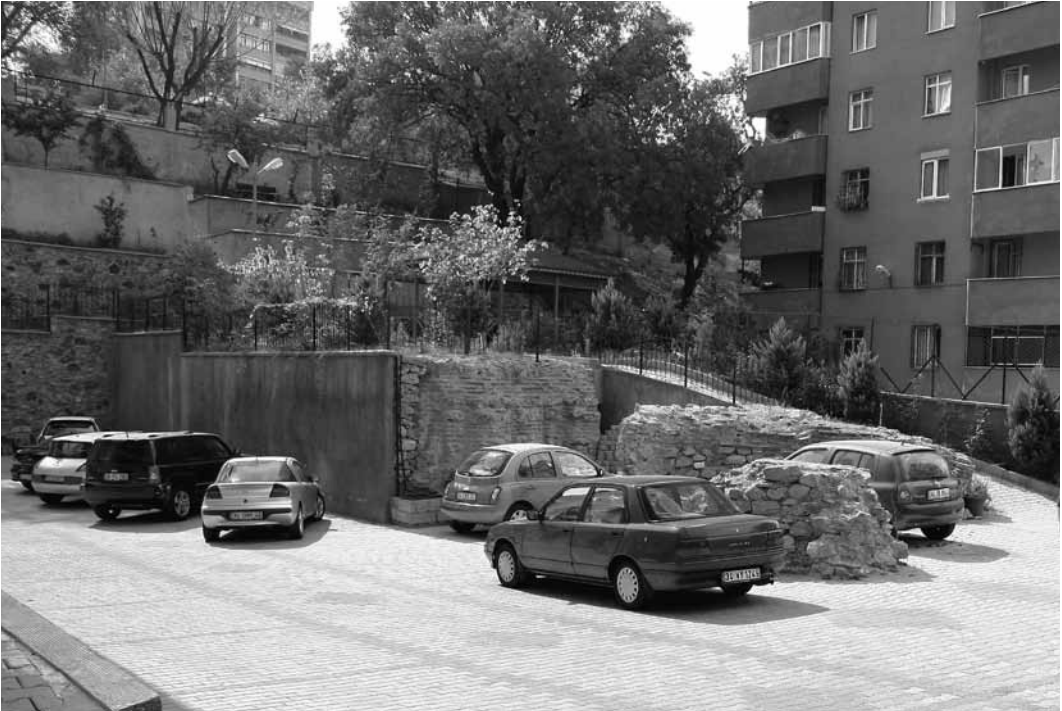
**Merdivenköy'deki Yapı:** İstanbul'un Kadıköy ilçesinde, Merdivenköy'de bulunan bu manastır kalıntısı, 2005 yılında inşa edilen bir apartmanın otoparkı olarak kullanılıyor. Özgün kimliğinden ziyade bir çevre düzenleme ögesi haline getirilmiş olan yapının büyük bölümü bu inşaat sırasında yok edilmiş.

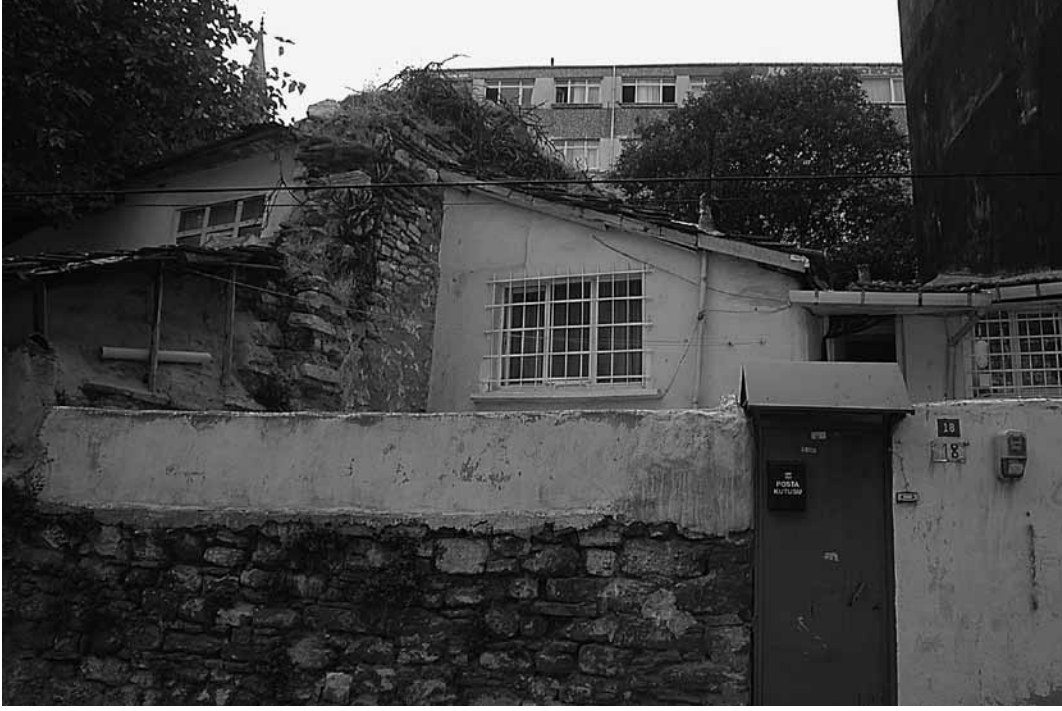
**Odalar Camisi:** Fatih ilçesinde Karagömrük semtinde yer alan yapıdan günümüze neredeyse hiçbir kalıntı kalmamış. 1919 yılındaki bir yangına kadar pek çok değişiklikle kullanılmaya devam edilen yapı, Bizans mimarisi kadar 19. yüzyıl ahşap mimarisi için de önemli bir eser olarak kabul ediliyordu. Bugün yalnızca, Kasım Odalar Sokak üzerindeki evlerin arasında bazı duvarları gözüktüyor.

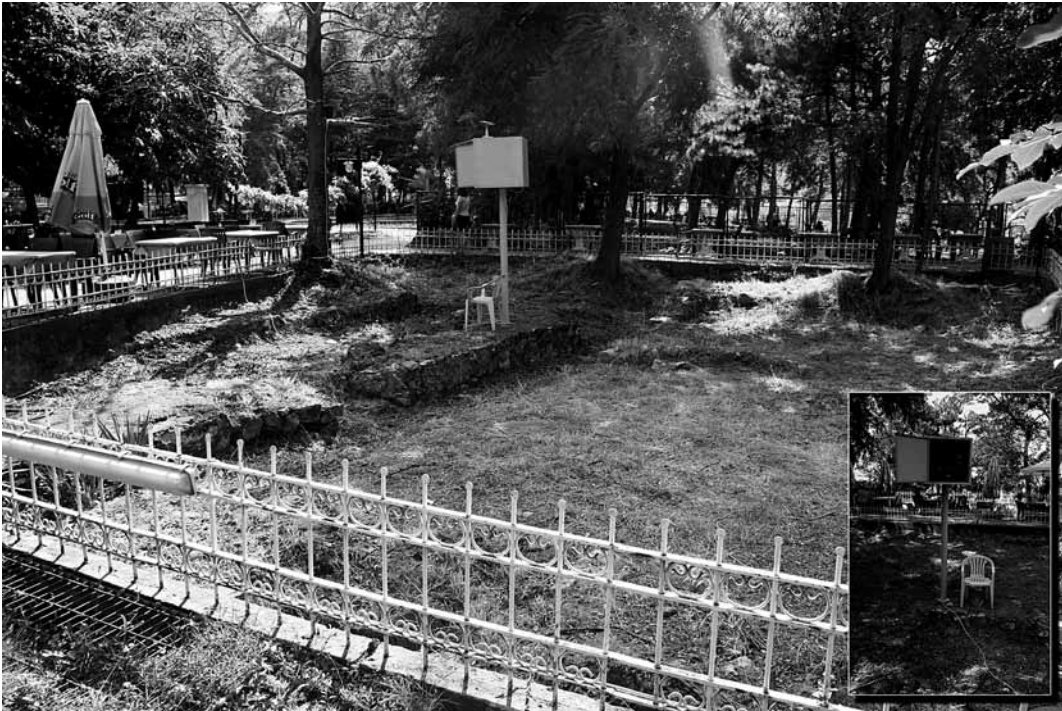
**Osmangazi Yayı Kompleksi:** Bursa Müzesi tarafından 2000 yılında yapılan kazılarla ortaya çıkarılan bu yapı kalıntıları, Bursa'nın Osmangazi ilçesinde, Hisar içindeki parkta yer alıyor. Parkın güzel Bursa manzarası yetmemiş olacak ki, işyeri sahipleri, parktaki çaybahçesine bir de televizyon koymayı uygun görmüşler. Hem de 1000 yıllık duvarların tam bağına demir boruyu çakarak...

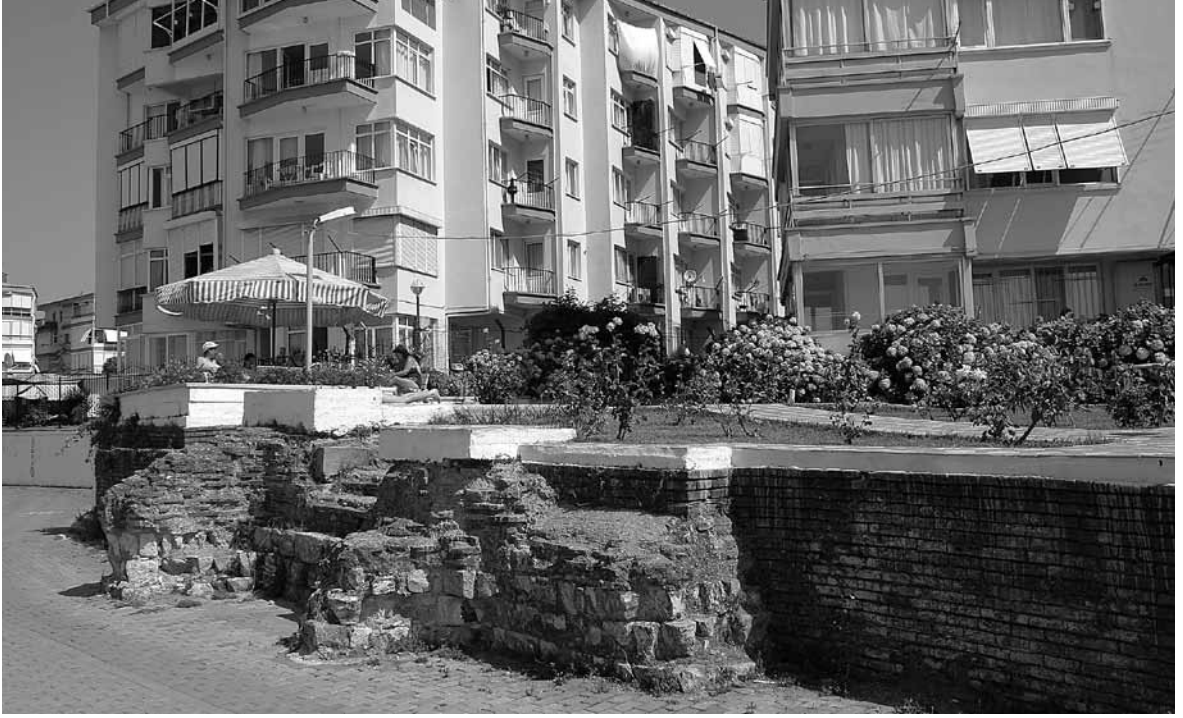
**Pylaea Kalesi:** Kaynaklar Pylaea Kalesi'nin İmparator Manuel Komnenos tarafından 1145 tarihinde inşa edildiğini aktarmakta. Yalova, Çiftlikköy'deki Huzur Sahil Sitesi A Blok'un denize bakan kısmındaki kaleye ait limandan geriye kalanlar fotoğrafta görülüyor. Huzur Sahil Sitesi'nin duvarları, kalenin duvarlarının üzerine oturmuş ve kalenin duvarlarının da site inşa edilirken yok edildiği biliniyor. Genellikle yaz aylarında tatilcilerin huzur bulduğu site, 900 yıl önce inşa edilmiş Pylaea Kalesi'nde huzur bırakmamış.

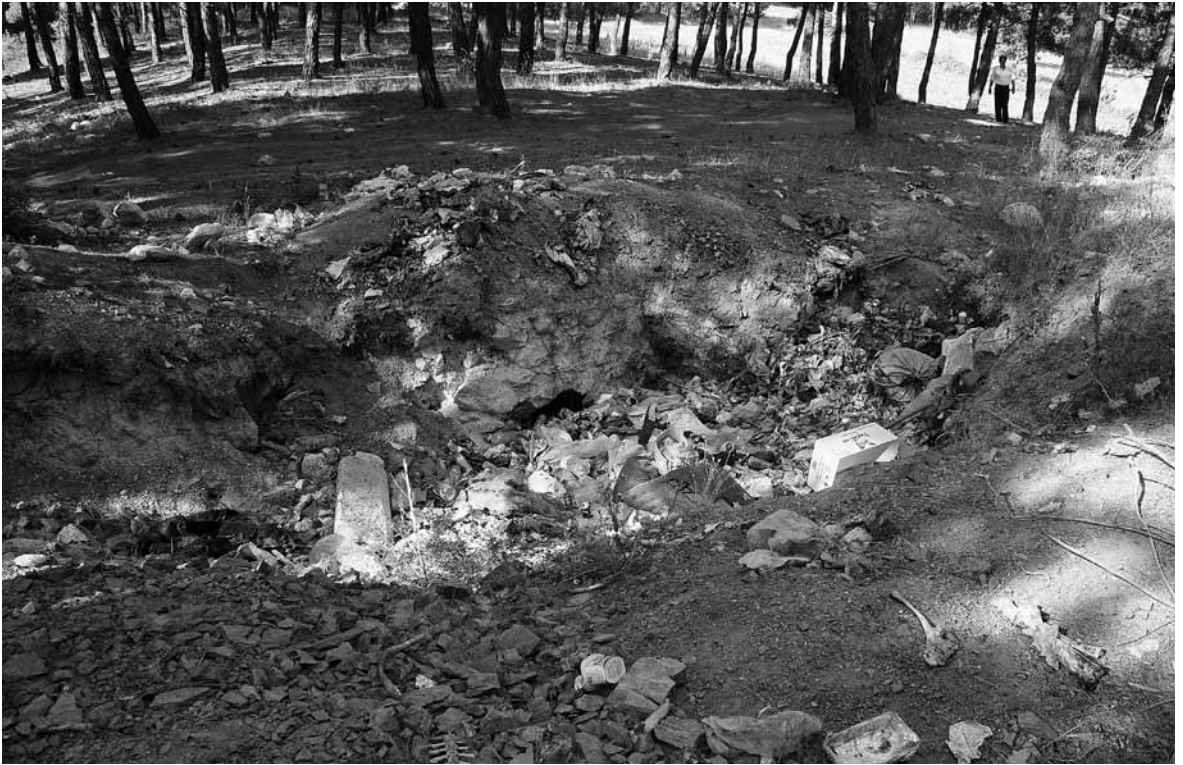
**Theodoros / Tahtalı Kilisesi:** Bursa'nın batısında, Tahtalı Köyü'nün hemen dışında bulunan kiliseden günümüze içi çöp dolu büyük bir çukurdan başka birşey kalmamış. Ormanlık bir alanda yer alan kilisenin çevresinde çok sayıda kaçak kazı çukuru ile ortalığa saçılmış birçok mimari parça bulunuyor.

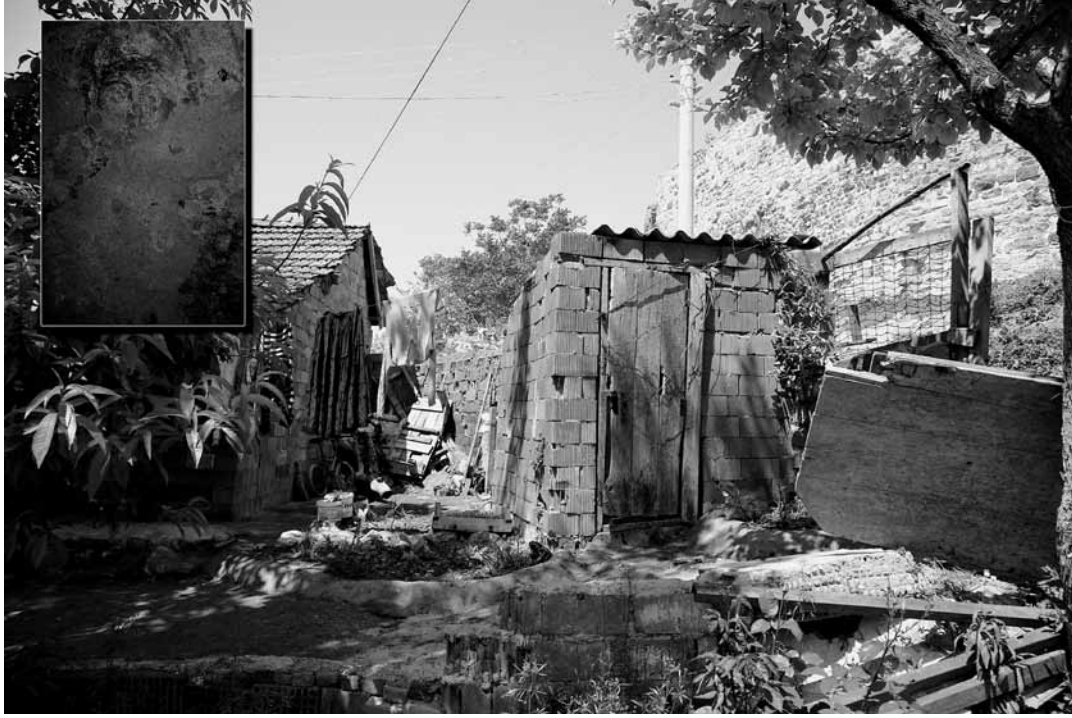
**Triada Şapeli:** Hellenistik Dönem’den itibaren barınılan bu mağara, Bizans Dönemi’nde, 14. yüzyılda kendi mezarlığı olan bir yeraltı kilisesine dönüştürülerek kullanılmaya devam etmiş. Edirne ili, Enez ilçesinde, Gazi Ömer Mahallesi’ndeki bir evin bahçesindeki derme çatma kulübeden girilen bu etkileyici şapelin içinde çok sayıda duvar resmi bulunmakta. Kayaya oyularak oluşturulmuş kutsal bölümdeki Meryem, sayısız kaçak kazıya tanıklık etmiş ve bugün, bu kaçak kazılarla açığa çıkmış olan iskeletlerle birlikte uzanacak bir yardım eli bekliyor.

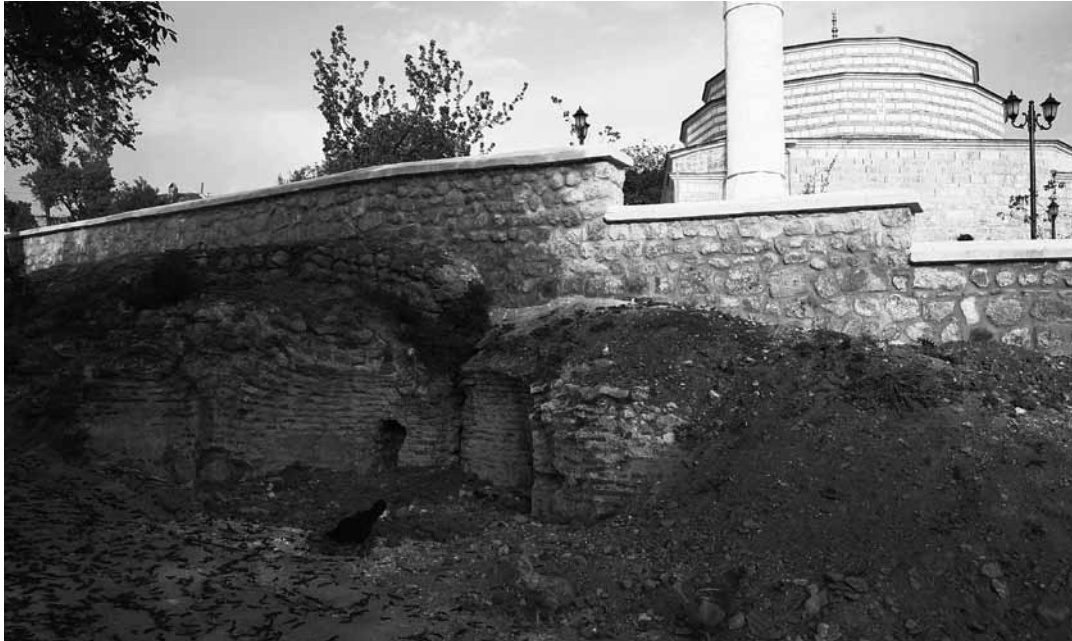
**Vize Tetrakonkhos:** Tetrakonkhosun, yani dört adet yarım daire planlı ve yarım kubbe örtülü mekanın, bir merkezi ana mekana simetrik olarak eklenmesiyle oluşmuş olan yapının vaftizhane ya da martyrion (din şehitlerinin mezarları üzerindeki anıt yapı) olduğu düşünülmektedir. Kırklareli ili, Vize ilçesinde, Şarapdar Hasan Bey Camii’nin yanında yer alan bu küçük yapının önemli bir bölümü yok olmuş durumda, bir kısmı da caminin avlu duvarının altında. Hala “ayakta” olan bölümler ise tavuk kümesi olarak kullanılıyor.

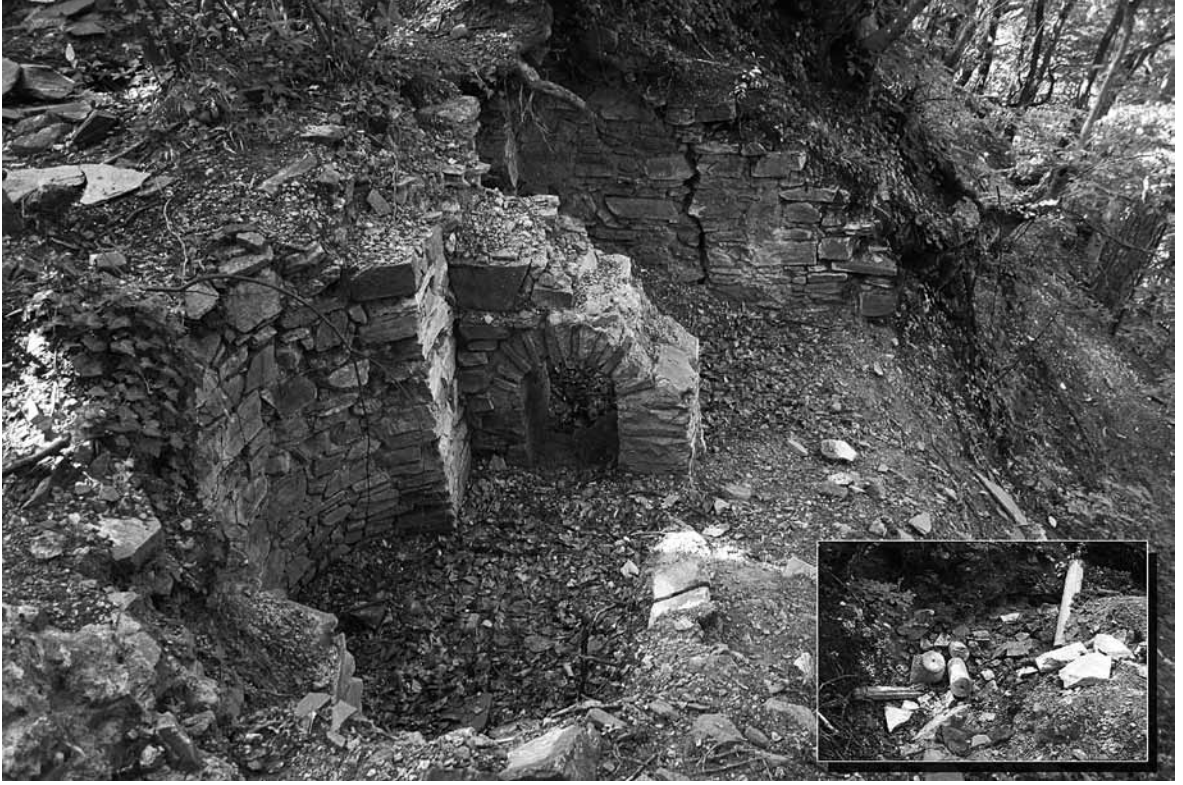
**Yurtyeri Manastırı:** Bursa'nın Yıldırım semtinde, Uludağ'ın eteklerindeki Cumalı Kızık'ta yer alan bu kalıntıların bölgede bilinen çok sayıdaki manastırdan birine ait olduğu düşünülmekte. Fakat üzerinde henüz kapsamlı bir araştırma yapılmamış. Mekanların ve mimari parçaların soyguncular tarafından param-parça edildiği bu yapı kompleksinin doğu bölümü de Balıklı Dere'ye doğru kayarak yok olmakta.

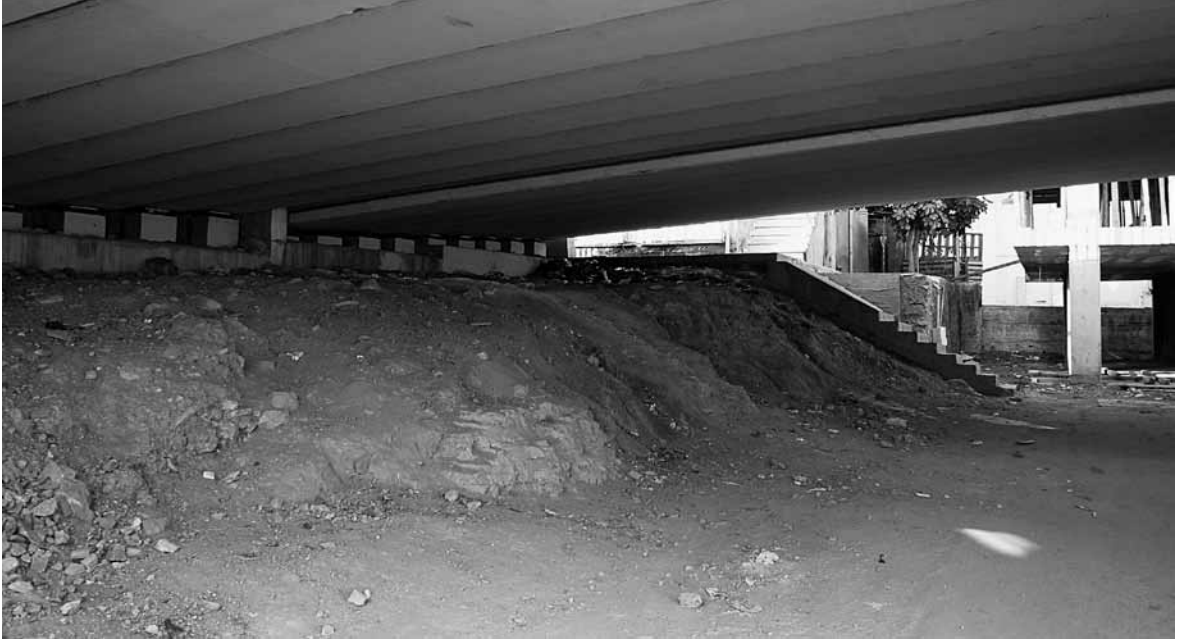
**Pendik Manastırı:** 1973-75 yılları arasında İstanbul Arkeoloji Müzeleri tarafından kazısı yapılmış çok önemli bir Bizans yapısı: Pendik Manastırı. Hem de tescilli. Pendik'ten Kurtköy istikametine giden Çınardere Viyadüğü'nün Vişne Sokak'la keştiği yerde bulunan manastır 1995-96 yılları arasında yapılan viyadüğün ve çevrede inşaatları halen devam eden apartmanların altında yok olmuştur. Fotoğrafta Pendik Manastırını görüyorsunuz!

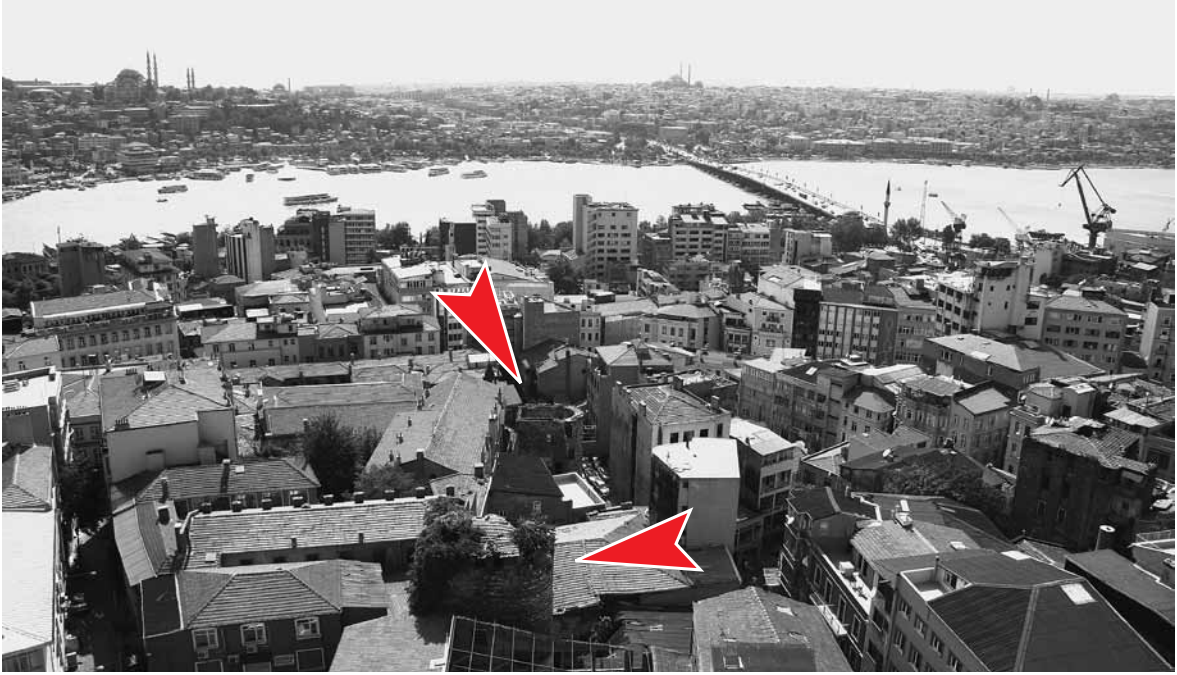
**Galata Surları:** Galata Kulesi'nden çekilen bu fotoğrafta, Galata Surları'nın nasıl bir yapılaşma altında yok olduğunu görüyoruz. Fotoğrafta, Galata Kulesi'nin güneybatısında yer alan iki adet büyük burç / kule okla gösterilmiştir. 1864-65 yıllarından başlayıp günümüze kadar sistemli bir şekilde yıktırılan Galata Surları'ndan geriye bu kuleler, Galata Kulesi ile çevresindeki az sayıdaki duvar kalıntısı, Azapkapı'daki duvarlar ve Yanık Kapı kalmıştır.

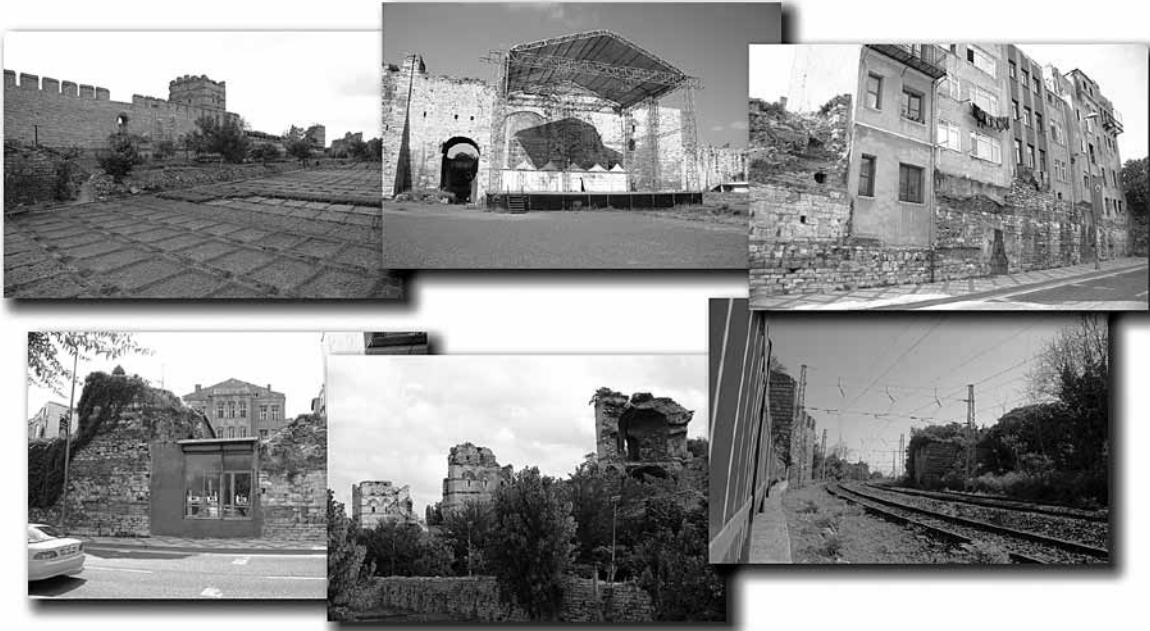
**İstanbul Surları:** İstanbul Surları üzerinde bütün tahribat türlerinin örnekleri görülmekte: Edirnekapi ve Topkapı civarında ana yollar açılırken "uçmuş" olmasına ve deniz tarafındaki surların bir bölümünün demiryolu ile "götürülmüş" olmasına karşı yapacak birşey kalmadı artık. Beceriksizce yapılmış uyduruk restorasyon uygulamaları da malumunuz zaten. Hemen hemen tüm bölümlerinde görülen çağdaş yapılaşma, adeta surların olağan bir parçası haline geldi. Duvarların üzerinde biten ağaçlar ve çevresindeki bostanlar tahribatı hızlandırıyor. Ve tarihe her açıdan yapılan bu saldırı, sanki Yedikule'deki surları perdeleyen dev sahneye saklanmaya çalışılıyor; ama 21 km uzunluğundaki surların tahribatını gizleyemiyor...
